# 改善箇所説明図

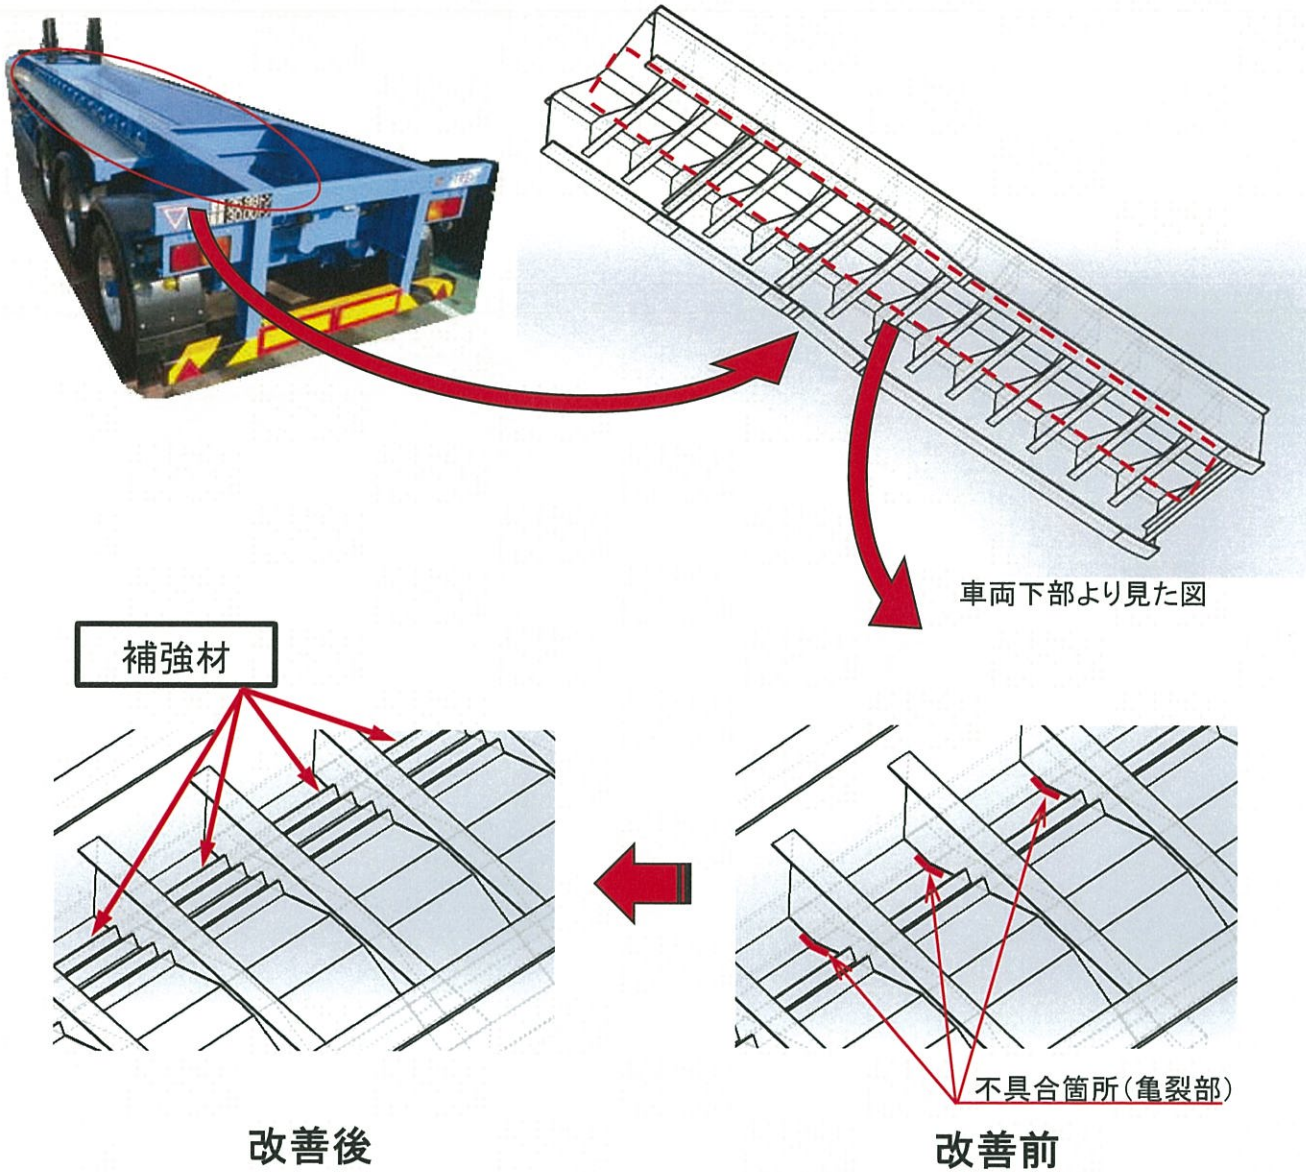
□ は、追加部品を示す

コイル運搬用セミトレーラにおいて、コイルポケット部(荷台)の強度が不足しているため、大径コイル積載時コイル積載時の応力で、コイルポケット鋼板部に亀裂が発生する。

全車両、コイルポケット鋼板部に補強材を溶接により追加し、コイルポケット鋼板部の溶接を行い補修する。

識別：改善実施済車には、製造銘板、横に黄色のシールを貼り付けする。
