改善箇所説明図

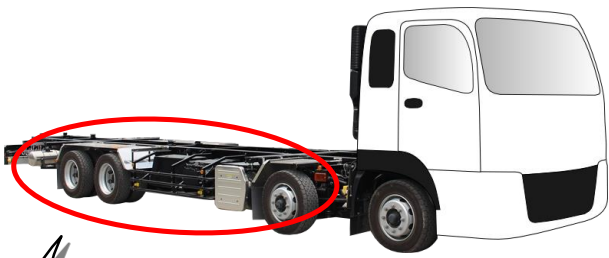
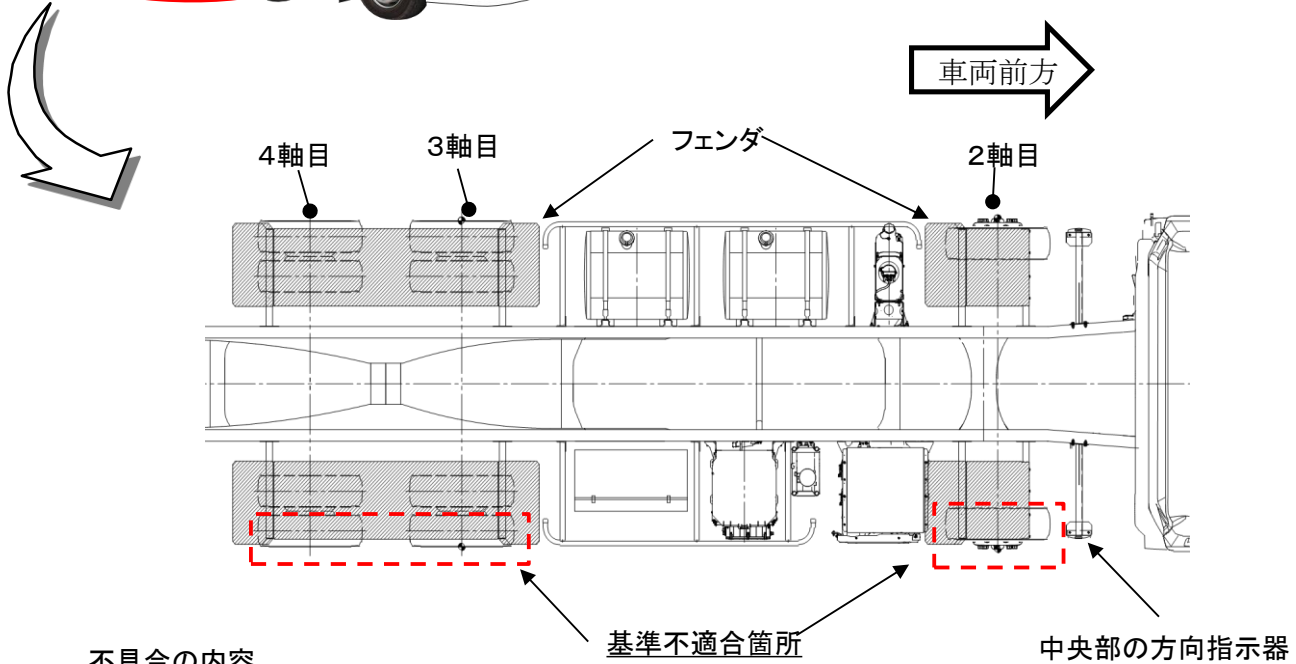
4軸コンテナ専用車において、2軸目および3、4軸目の上部フェンダの形状が不適切なため、回転部分が当該部位から突出している。そのため、保安基準第18条の基準に適合しない。

- ① 2軸目のフェンダに回転部分が突出しないように対策品を追加し、中央部の側面方向指示器の取付部にスペーサを取り付ける。
- ② 右側巻込防止装置の長さを変更する。
- ③ 巻込防止装置の取付部にスペーサを取り付ける。
