# 改善箇所説明図

(1) 保安基準第37条(尾灯の基準)に適合していないバンセミトレーラ

(2) 保安基準第37条(尾灯の基準)および保安基準第39条(制動灯の基準)に適合していないコンテナセミトレーラ

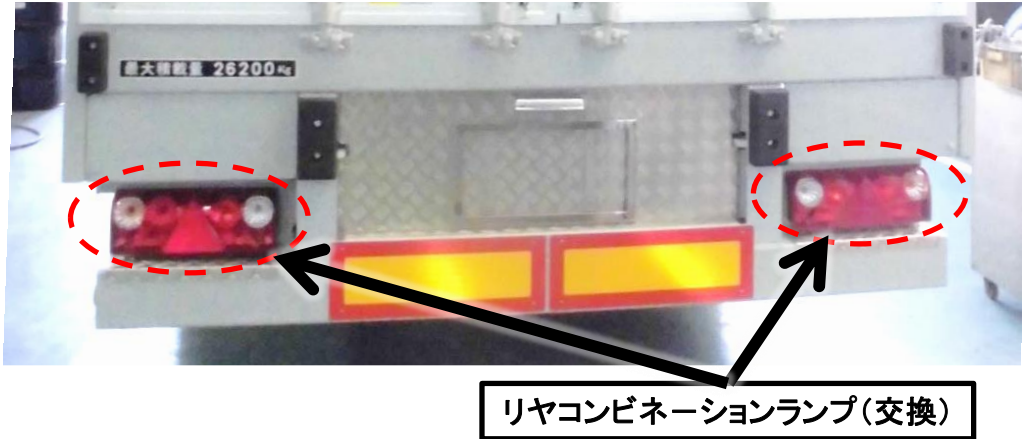
セミトレーラのリヤコンビネーションランプにおいて、取付指示が不適切のため、保安基準第37条(尾灯の基準)又は保安基準第37条(尾灯の基準)及び保安基準第39条(制動灯の基準)に適合しない。

- (1)リヤコンビネーションランプを交換する。また、一部の車両においては、当該ランプのブラケットを交換し、適切な位置に移設する。
- (2)リヤコンビネーションランプのブラケットを交換し、適切な位置に移設する。
