改善箇所説明図

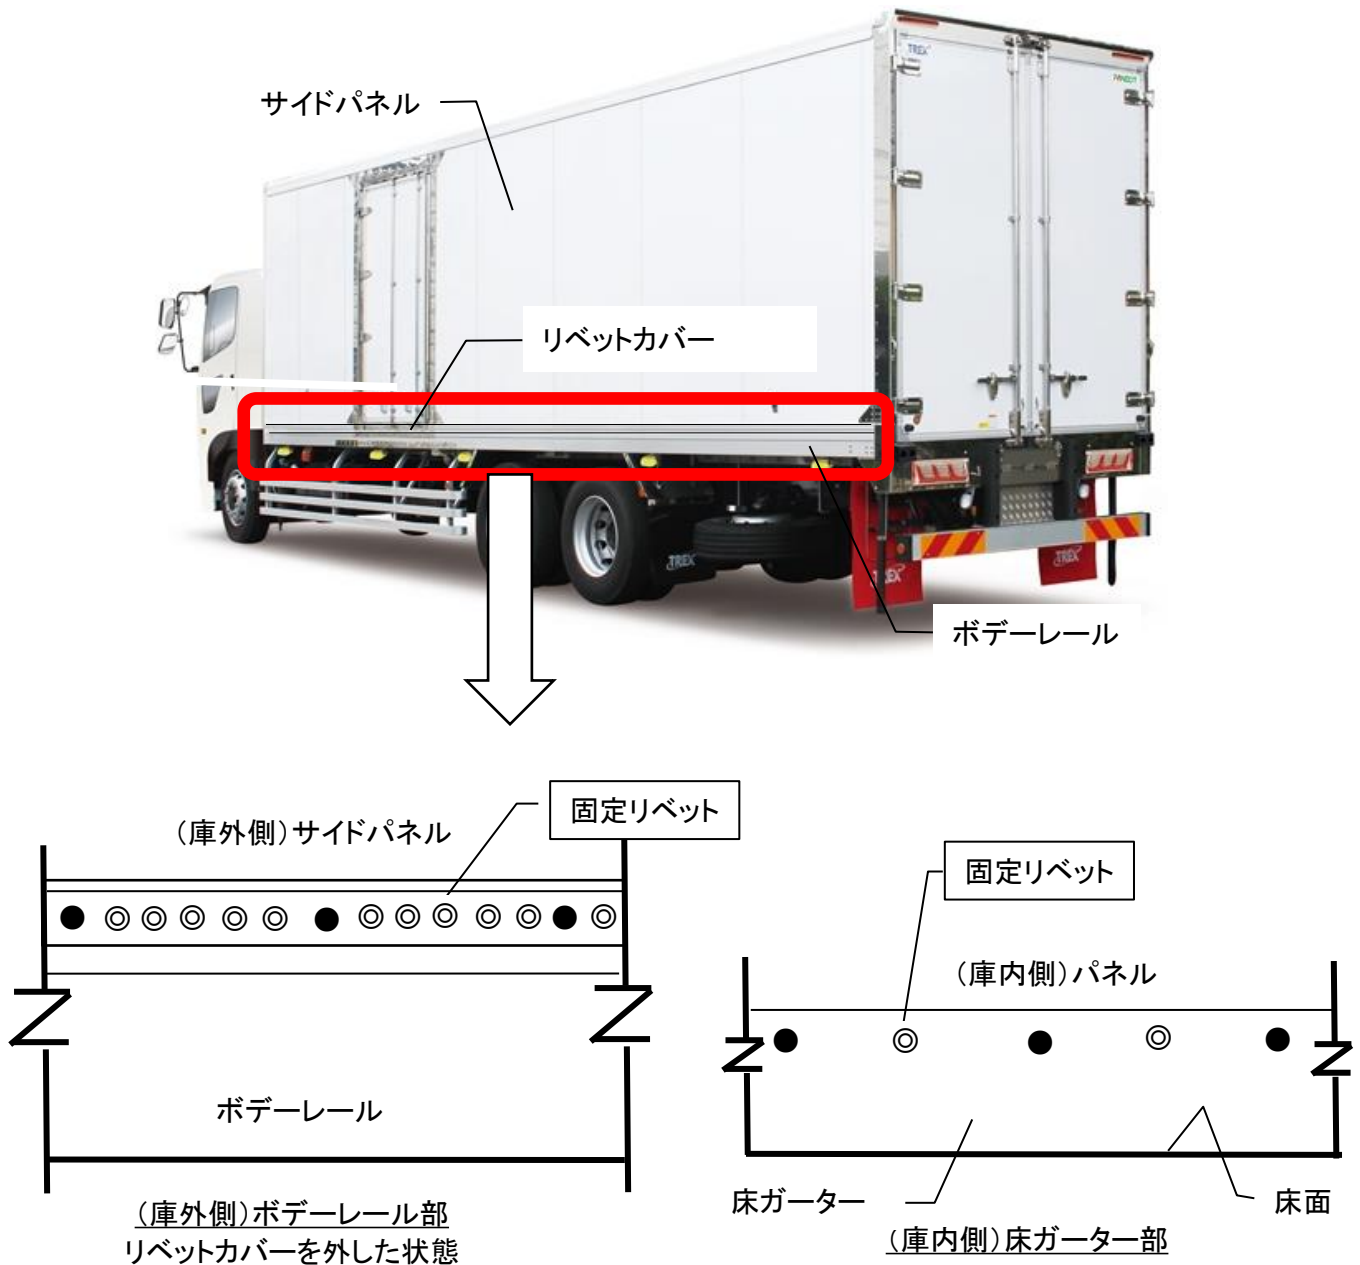
バン型冷蔵冷凍トラックにおいて、ボデーレールとサイドパネルの接合部の施工管理が不適切なため、当該接合部の強度が不足しているものがある。そのため、走行時の負荷により接合部に亀裂が生じ、ボデーレールが剥がれ、最悪の場合、破断してタイヤに接触し、走行できなくなるおそれがある。

全車両、ボデーレールとサイドパネル接合部及び庫内床ガーター部の固定リベットを追加並びに再取り付けを行う。

識別：改善実施済車には、運転席側ドア開口部のドアストライカー付近にNo.4786のステッカーを貼付けする。
