# 改善箇所説明図

対象車両外観

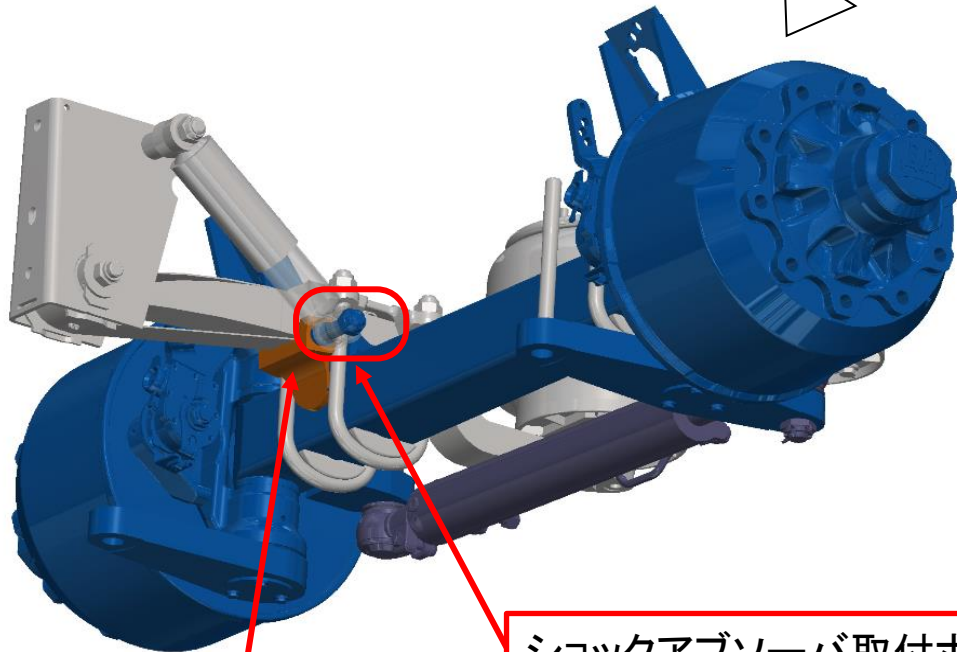
車軸部スプリングシート

ショックアブソーバ取付ボルト

は交換する部品を示す。

ドリー付バントレーラの車軸部スプリングシートにおいて、ショックアブソーバ取付ボルトの溶接が不適切なため、強度が不足しているものがある。そのため、走行時の負荷により亀裂が生じ、最悪の場合、車軸部スプリングシートからショックアブソーバが外れ、走行安定性が損なわれ走行不能となるおそれがある。

全車両、車軸部スプリングシートのショックアブソーバ取付ボルトを対策品に交換する。
