改善箇所説明図

対象車両外観

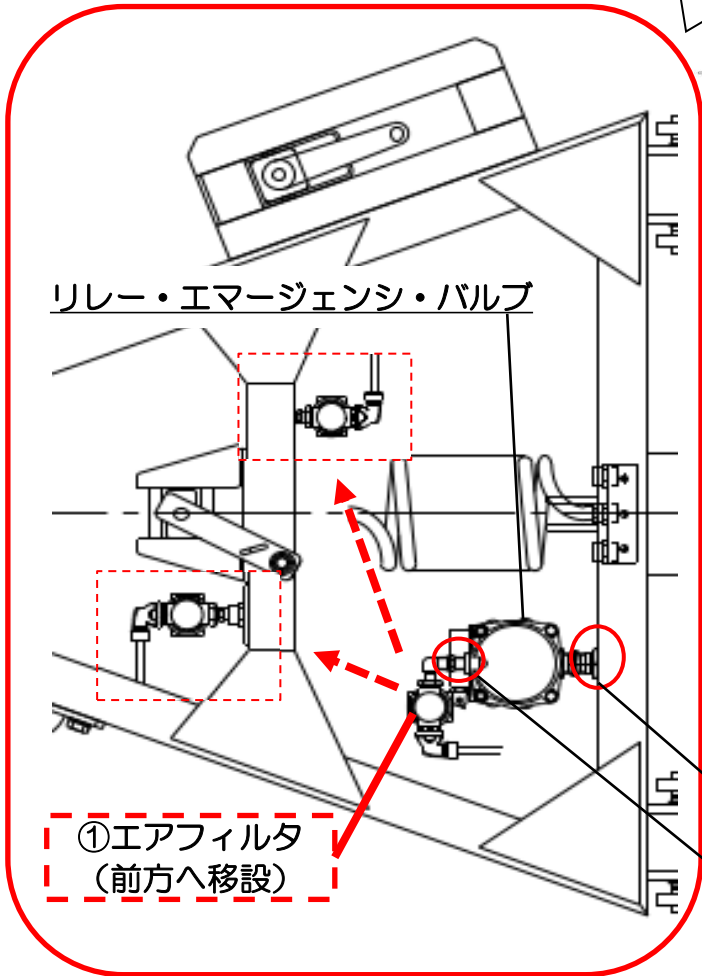
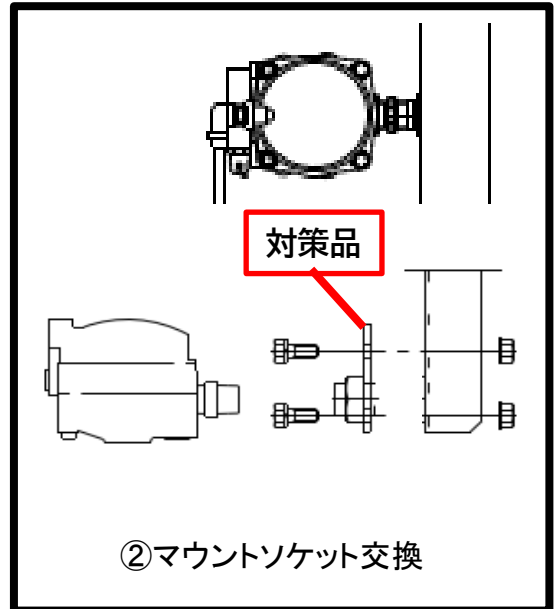
は移設する部品を示す。

は交換する部品を示す。

ドリー付バントレーラのリレー・エマージェンシ・バルブ取付部において、強度が不足しているため、走行時の振動により、リザーバポート側マウントソケット取付部およびサービスポート側配管継手に亀裂が生じるものがある。そのため、当該部位が破損しエア漏れが生じる。最悪の場合、エマージェンシブレーキが作動し走行不能になるおそれがある。

全車両、次の①と一部年式の古い車両に対しては②の市場措置を行う。また、当該部位の配管に亀裂や損傷がないか点検を行い、亀裂や損傷がある場合には、交換する。

- ①サービスポート側配管継手に接続しているエアフィルタの移設を行う。
- ②リザーバポート側マウントソケットを対策品に交換する。
