フルトレーラのトラクタとの連結時の注意

ルネットアイとピントルフックの間に丸棒などを入れないでください。

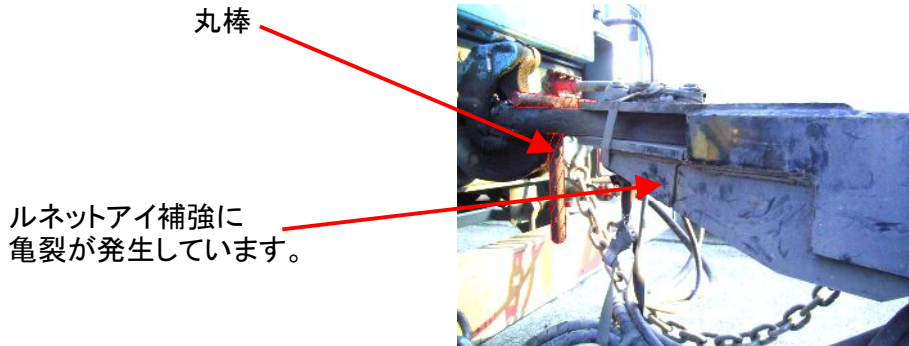
フルトレーラとトラクタを連結する時、ルネットアイとピントルフックの間に丸棒などが挿入されている事例があります。

これは積車制動時などにトレーラ側から押されることを抑制するためと考えられます。

このような状況での運行はしないでください。(運行禁止にしてください。)

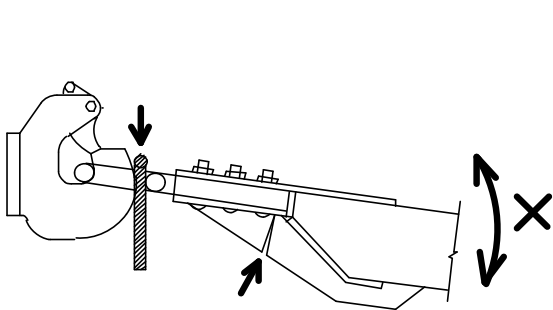
丸棒などが挿入されるとドロバが上下する時、ルネットアイとピントルフックの間の円滑な回転が阻害され、ルネットアイ取付部に許容を超える応力が発生し、補強部品に亀裂および変形が発生します。最悪の場合、ドロバに変形、断裂およびルネットアイの破損など重大事故に至る可能性があります。

挿入された丸棒により円滑な上下の動きが阻害されるため亀裂の発生などがあります。

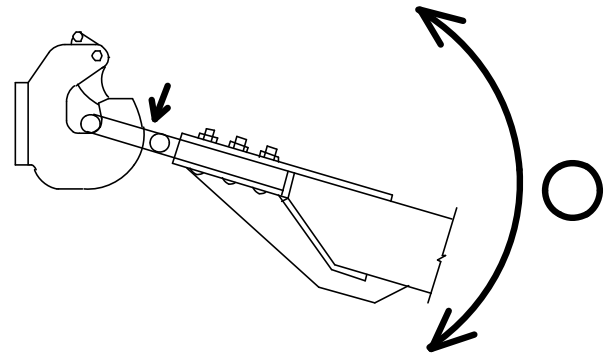
丸棒などの挿入が無い場合は上下の動きが円滑であるため問題の発生は有りません。
