# 改善箇所説明図

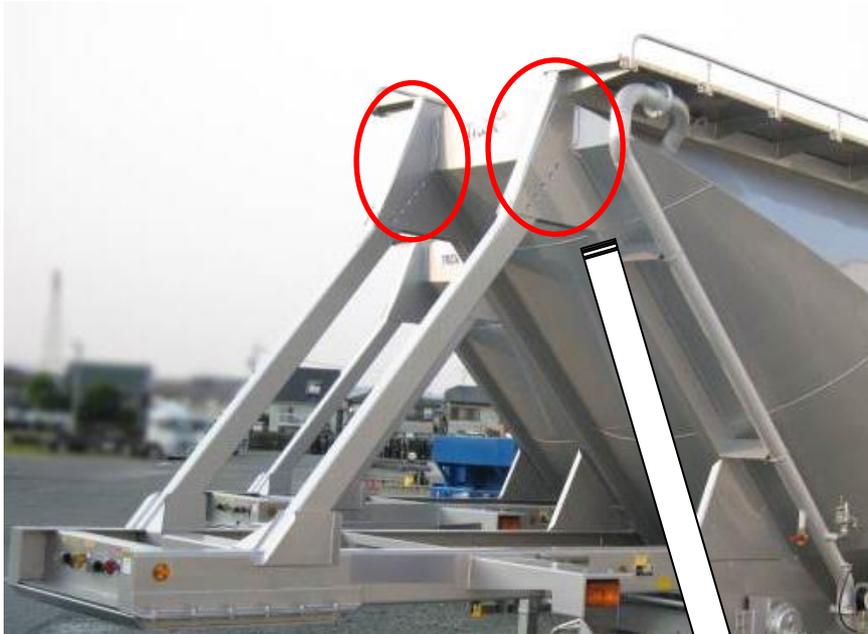
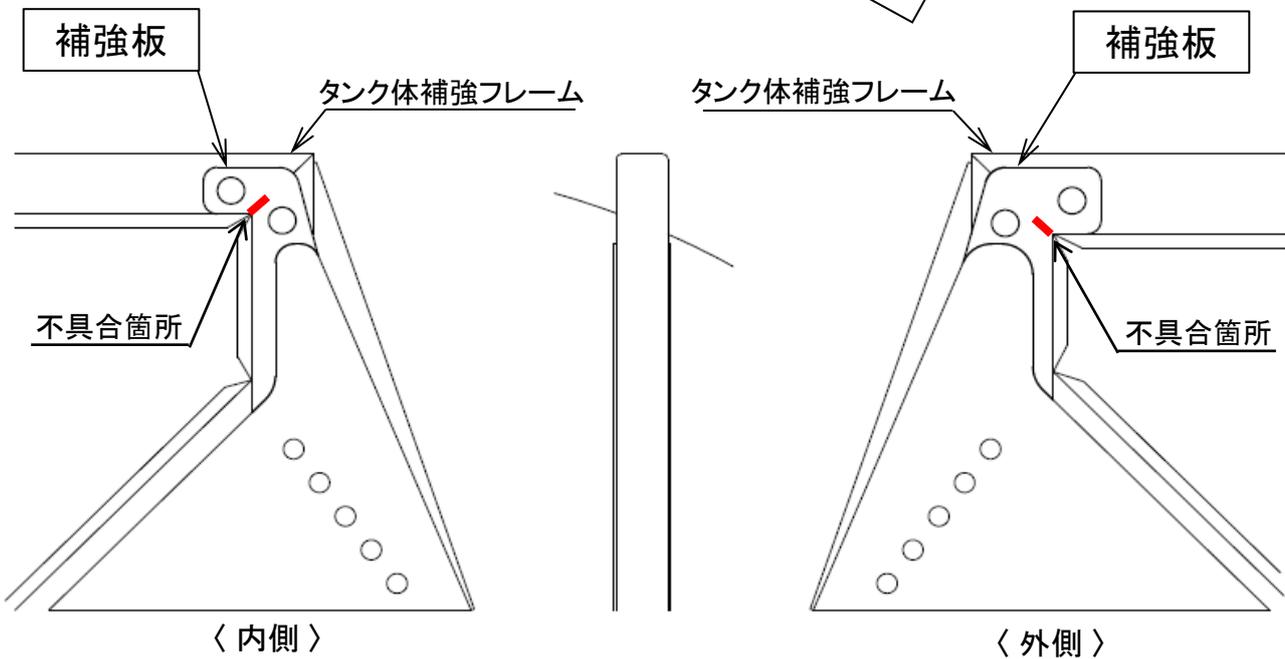
ステンレス製粉粒体運搬セミトレーラにおいて、タンク体補強フレームの構造強度の評価が不適切なため、タンク体補強フレームの溶接部の強度が不足しているものがある。そのため、走行時(旋回や段差乗り換え等)の衝撃により、溶接部に亀裂が発生し、そのまま使用を続けると、溶接部が破断するおそれがある。

全車両、タンク体補強フレームのコーナー部に補強板を取付ける。なお、当該部位を点検し、亀裂が発生している場合は、補修を行った後、補強板を取付ける。
