## 改善箇所説明図

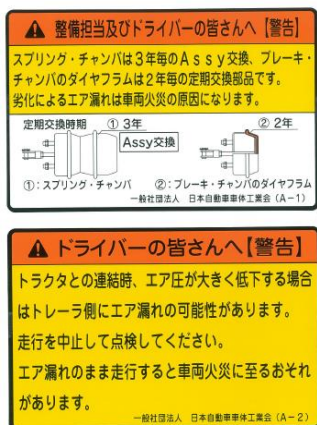
改善措置(1)

警告ラベル

※トレーラフロント部に追加貼付

- (1) チャンバ類のダイヤフラムの定期交換とエア漏れがある場合の対処方法に関し、パンフレットにより注意喚起するとともに、警告ラベルを車両に貼付ける。
- (2) 全車両、トレーラに装備されている中期ブレーキ規制以前の機能を有する操作バルブを、ブレーキ配管系統のエア圧低下に関与しないものに交換する。

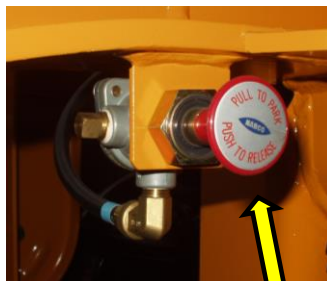
改善前

駐車ブレーキ操作バルブ

交換期限を超えて使用されたスプリングチャンバ内のダイヤフラムの劣化等により、エア漏れを生じるものがある。そのため、ブレーキ系統のエア圧が低下して駐車ブレーキが作動し、操作バルブがエア供給を停止するが、エア圧回復後もその状態を維持するため、ドライバーが走行前に駐車ブレーキを解除しない場合、ブレーキの引きずりを生じ、そのまま走行を続けるとドラムが過熱して、最悪の場合、火災に至るおそれがある。
