# 改善箇所説明図

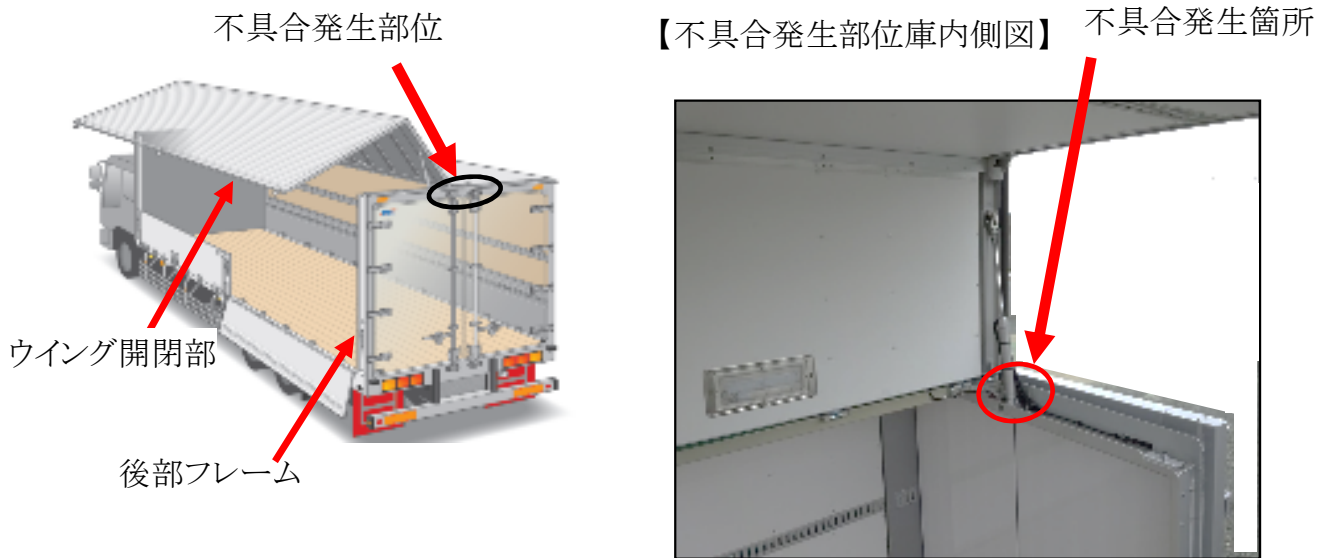
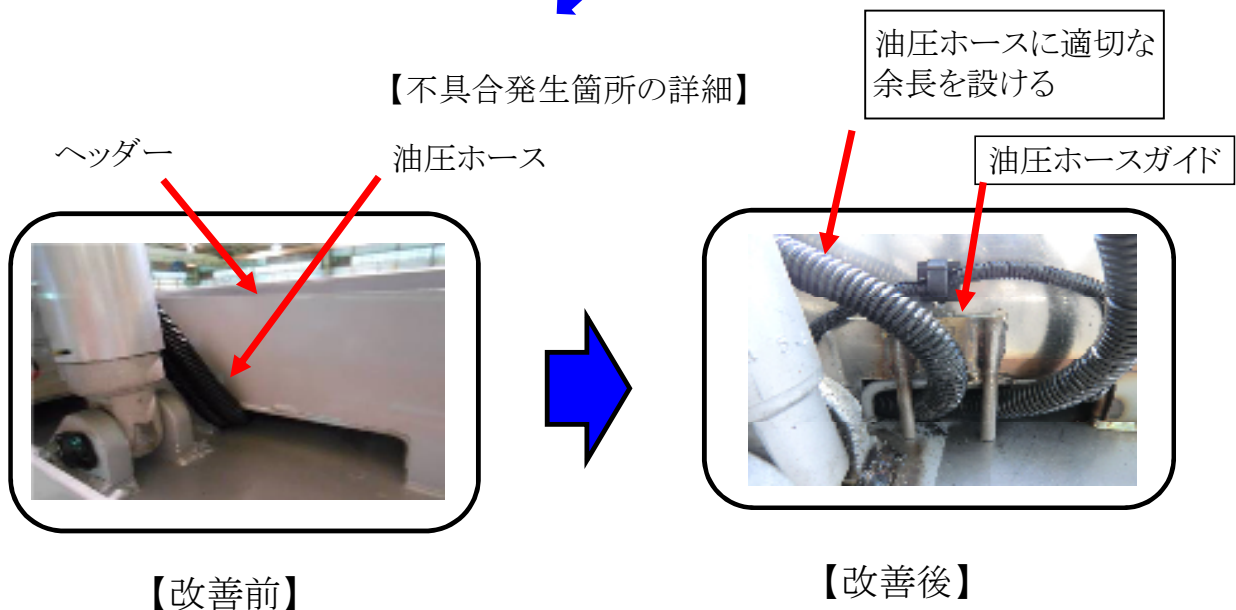
□ は、追加取付又は調整する部品を示す

ウイングボディに架装したトラックにおいて、荷台のウイングを開閉するための油圧ホースの配索が不適切なため、ウイングの開閉により油圧ホースがウイングボディの枠に接触するものがある。そのため、そのままの状態で使用を続けると、油圧ホースが摩耗し、最悪の場合、作動油が漏れ、開いているウイングが意図せず閉まるおそれがある。

全車両、油圧ホースガイドを取付け油圧ホースの配索を変更する。また、油圧ホースを点検し摩耗などがある場合は交換する。
