改善箇所説明図

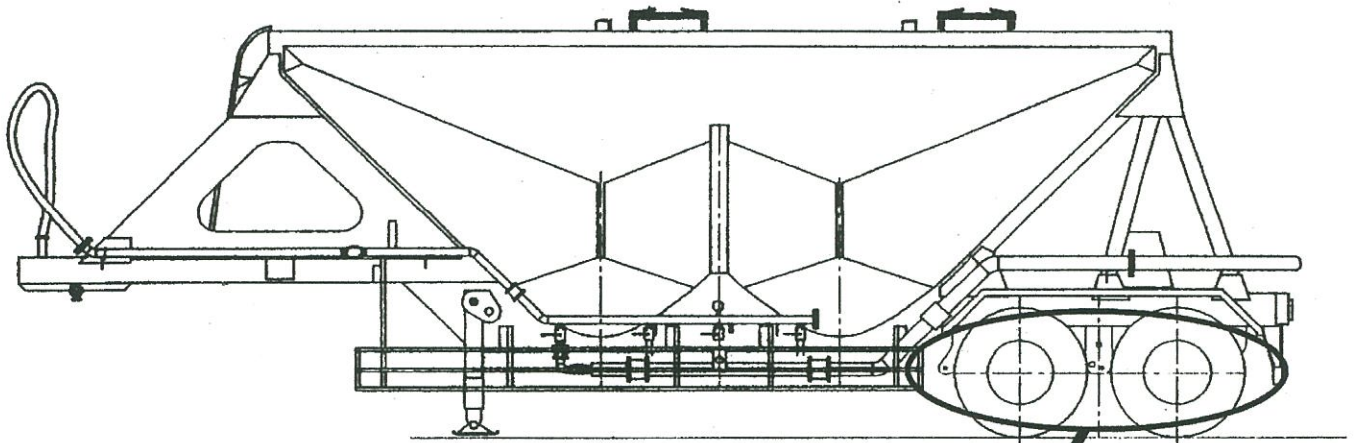
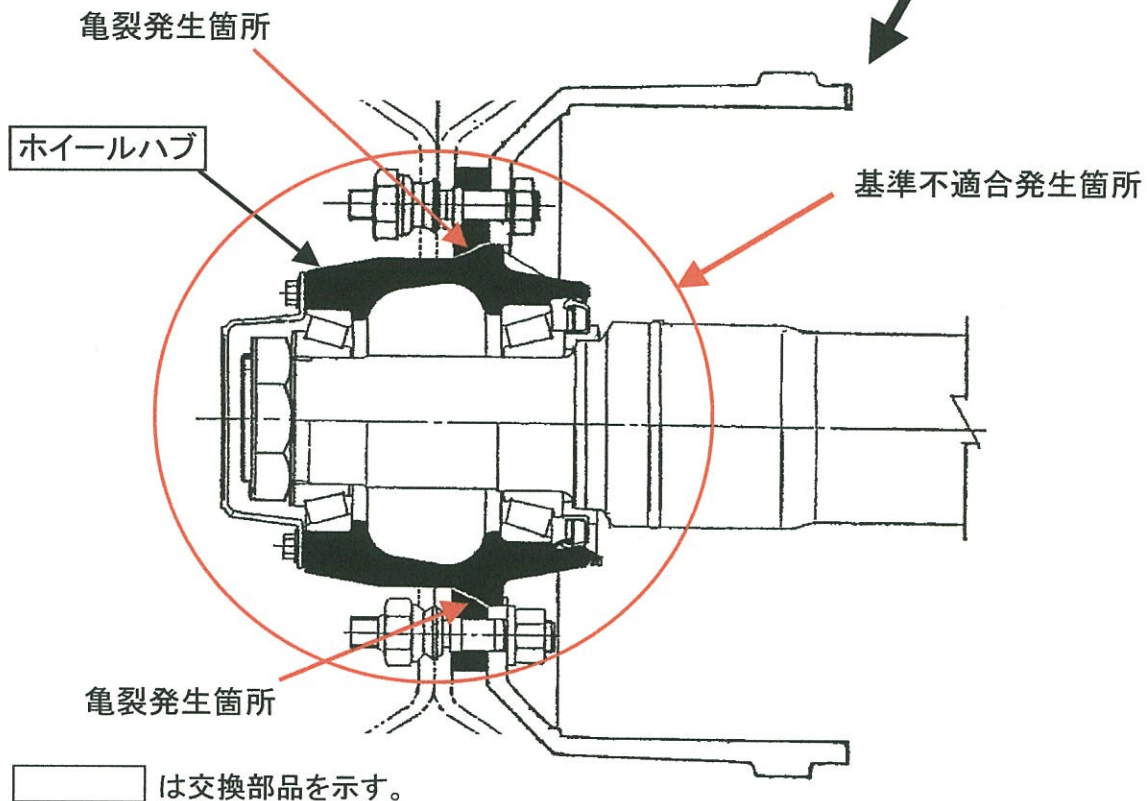
重心高が高い形状のセミトレーラにおいて、旋回時における車軸及びホイールハブに繰り返し作用する応力が大きくなることについての評価が不十分であったため、ホイールハブに亀裂が発生する可能性がある。そのため、ホイールハブに亀裂がある状態で使用を続けると、ホイールハブが破損し、最悪の場合、車輪が脱落するおそれがある。

全車両、ホイールハブを対策品に交換するとともに、使用者に対し、ホイールハブの標準使用期限と点検・整備の必要性を周知するため、車両の指定位置にコーションステッカーを貼り付ける。

識別：改善実施済車には、車台番号打刻位置付近にNo.3151のリコール対策済みステッカーを貼り付ける。
