改善箇所説明図

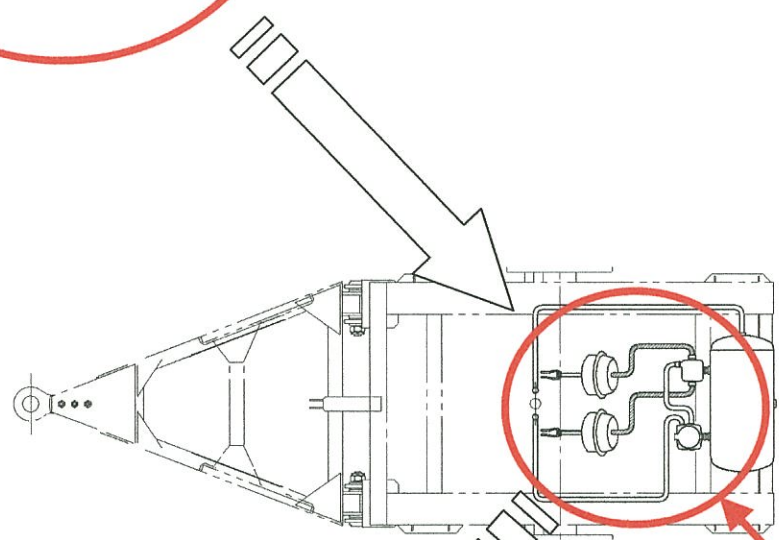
ドーリ部配管

リレーエマージェンシーバルブ

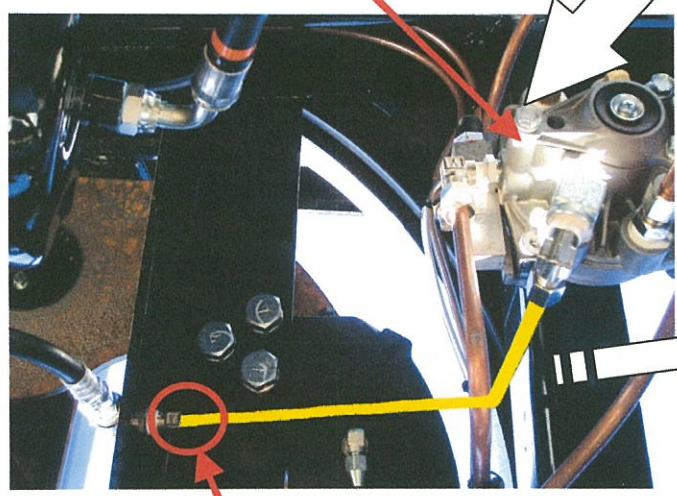
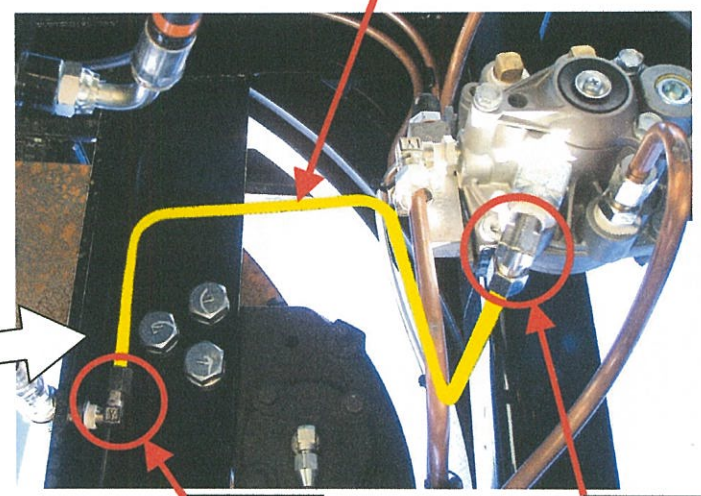
不具合発生箇所

銅製配管

配管継手

フルトレーラのリレーエマージェンシーバルブに取り付けた、後軸の制動装置を制御するための信号圧力用配管において、配管の取り回しが不適切なため、走行時の振動等により亀裂を生じるものがある。そのため、そのままの状態で使用を続けると、エア漏れにより後軸の制動力が低下し、最悪の場合、後輪ブレーキが利かなくなるおそれがある。

【改善措置の内容】
全車両、当該信号圧力用配管を、対策品に交換する。

は交換部品を示す。
