# 改善箇所説明図

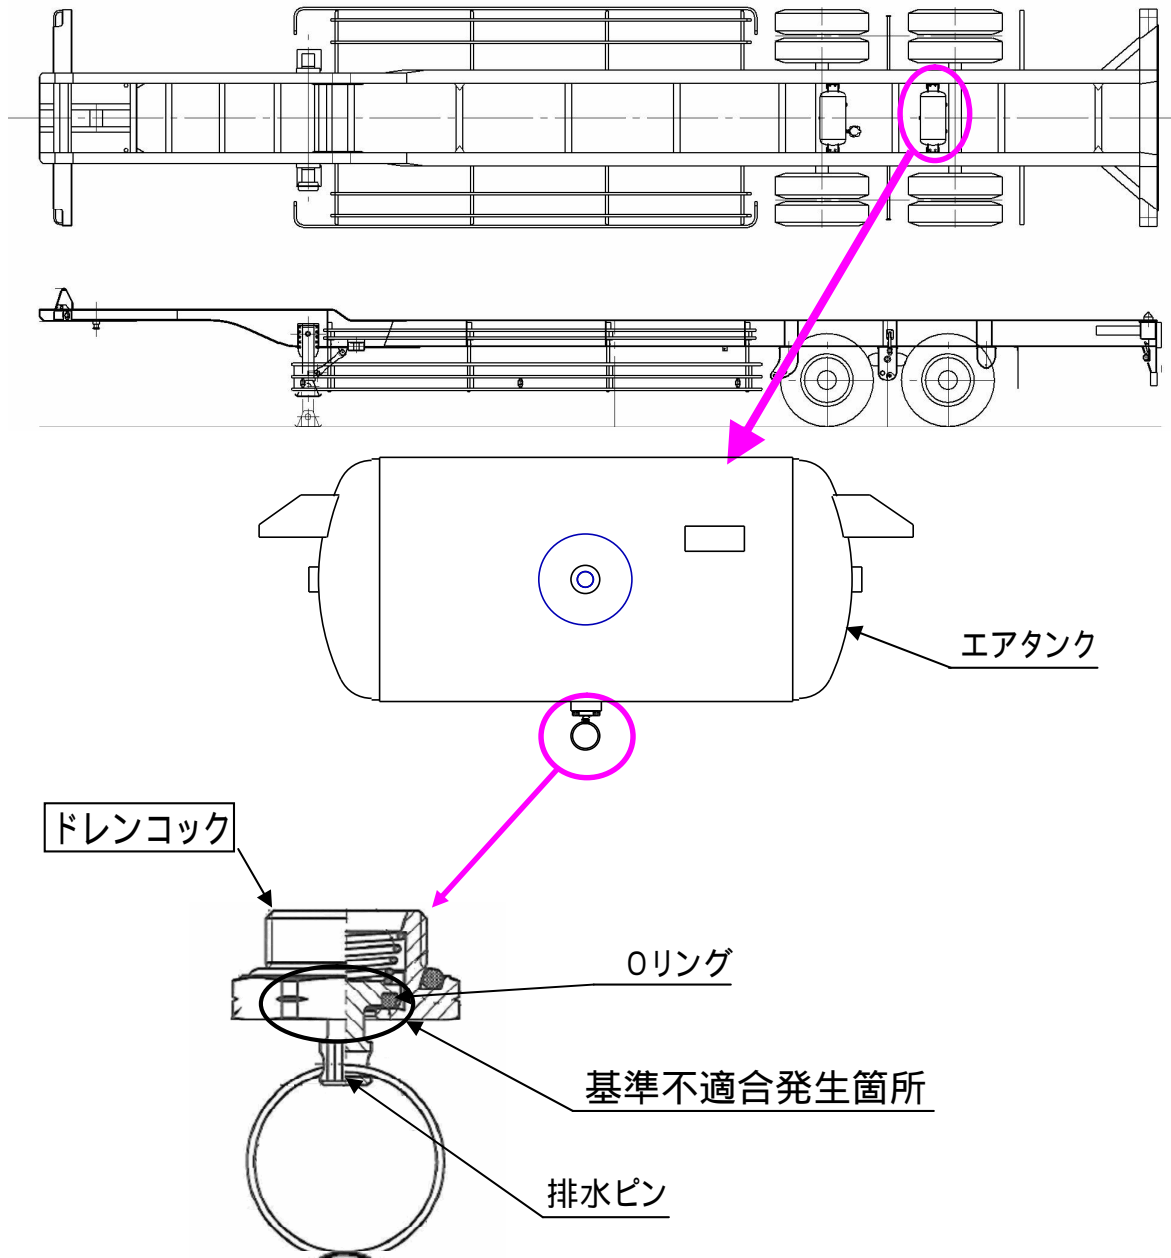
制動装置用エアタンクの排水用ドレンコックにおいて、排水ピンの加工工具の管理が不適切なため排水ピンのOリングのかしめ固定が不十分のものがあり、排水操作を行うとOリングが外れエアが漏れるとともに駐車ブレーキが利いたままの状態となる。そのため、そのままの状態で使用を続けると、ブレーキ周りが過熱し、最悪の場合、火災に至るおそれがある。

は交換部品を示す。

全車両、ドレンコックを良品に交換する。

識別：改善実施済車には、車台番号打刻位置付近にNo.2875のリコール対策済ステッカーを貼り付ける。
