# 改善箇所説明図

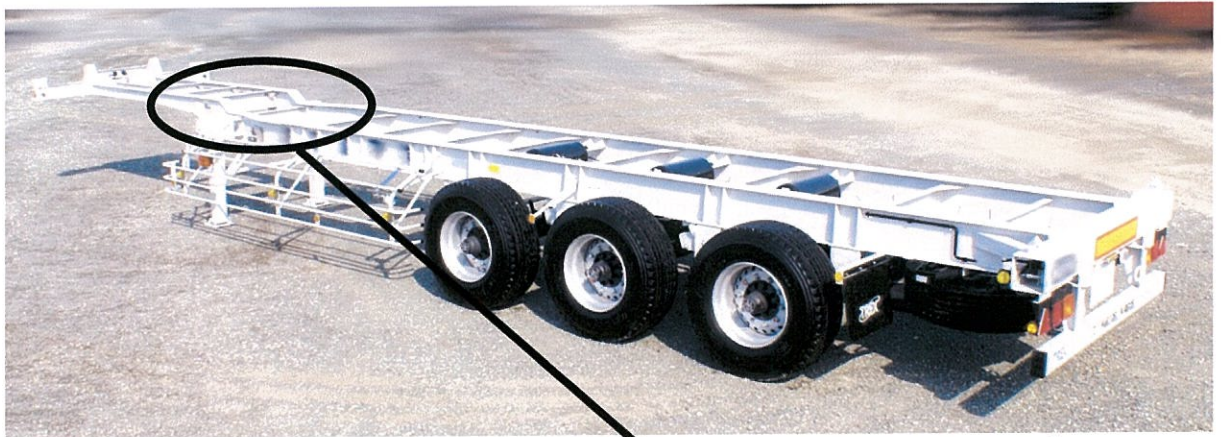
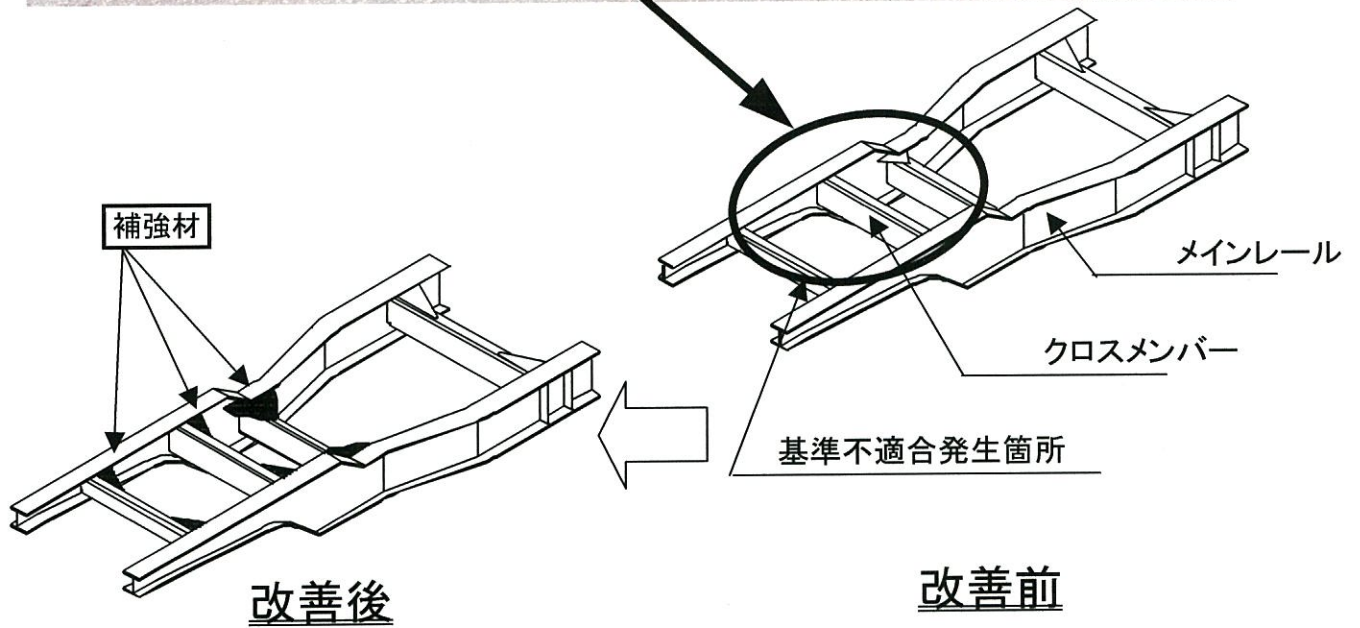
40フィート用3軸コンテナセミトレーラにおいて、フレーム形状が変化する段差部のクロスメンバーとメインレールとの接合部の耐久性が不足しているため、走行時のねじれ荷重等の繰り返しによりメインレール及びクロスメンバーに亀裂が発生するものがある。

全車両、メインレール及びクロスメンバーに補強材を取り付ける。なお、メインレール及びクロスメンバーに亀裂が発生している場合は補修する。
