## 改善箇所説明図

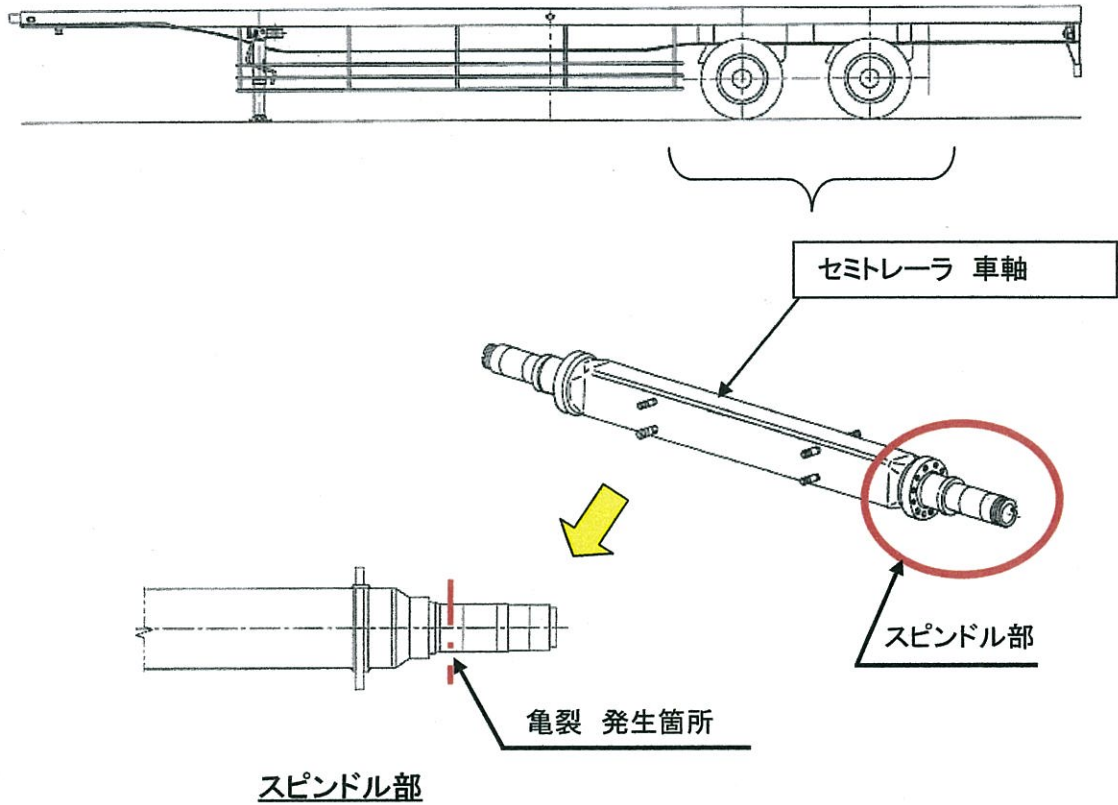
セミトレーラに使用している車軸において、使用環境に対する強度の余裕が少ないため、長期の使用によりスピンドル部に亀裂が発生する可能性がある。  
そのため、そのままの状態で使用を続けると、最悪の場合、車軸が折損するおそれがある。

全車両、車軸を対策品に交換するとともに、点検整備方法について周知する。

注:  内は、交換部品を示す。

識別 : 車枠の車台番号付近にNo.2582のステッカーを貼付けする。
