# 改善箇所説明図

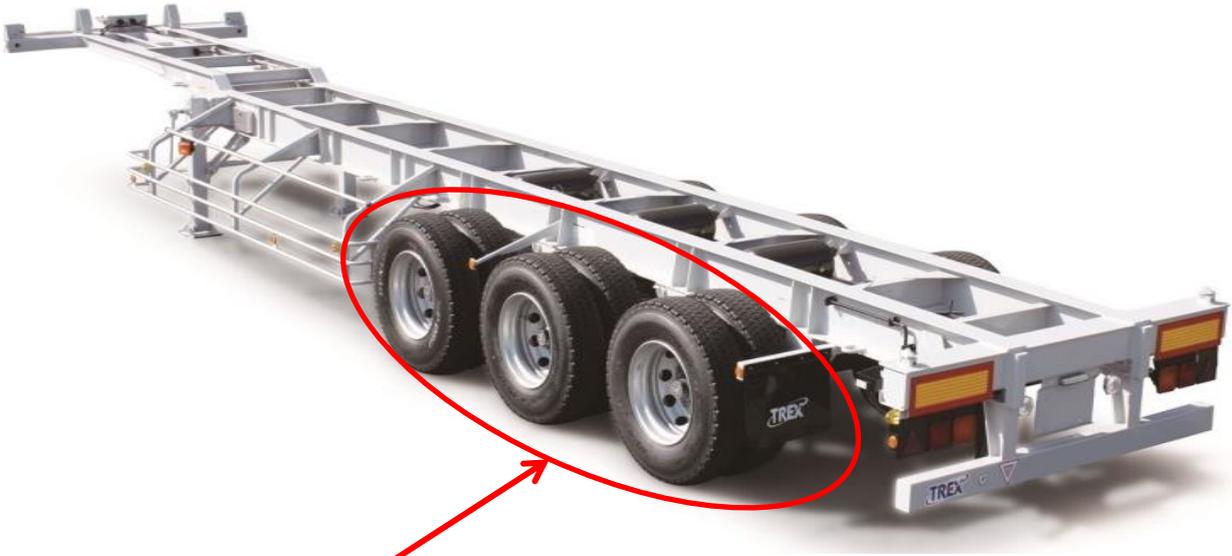
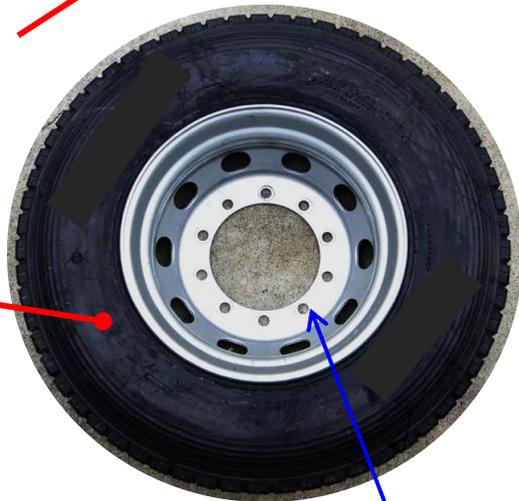
不具合部品  
(全輪)

タイヤ内部に水

ホイール

エアバルブ

コンテナセミトレーラの走行装置において、タイヤの組付作業指示が不適切なため、タイヤ内部に水が入った状態でホイールに組付けたものがある。そのため、そのままの状態で使用を続けるとホイール及びエアバルブに錆が発生し、最悪の場合、エアバルブから空気が漏れるおそれがある。

全車両、タイヤ内部を点検し、水が入っている場合は、水を除去する。加えて、ホイール及びエアバルブを新品に交換する。
