EBSトラクタ（使用過程車）とEBSトレーラ（新車）の連結時に発生するEBS不具合の対応について

日本トレクス株式会社

サービス部サービス課

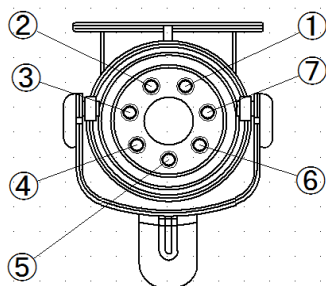
トラクタ側カプラ

- ・長期間、ABS仕様のトレーラと連結していたトラクタのカプラは未使用であったピン⑥⑦(CAN ブレーキ信号)には錆、汚れ、腐食、ゴミの付着などが発生しています。
- ・このままEBS仕様のトレーラと連結すると、ピン⑥⑦が正常に接続されず、電氣的雑音、出力低下などによりCAN通信エラーが発生します。

- ・EBS仕様トレーラと連結する前にトラクタのEBSカプラを点検し、ピン⑥⑦の錆、汚れ、ゴミの付着などを除去して、接点復活剤などを使用して正常な接続ができるように整備してください。
- ・ピン⑥⑦の腐食などが顕著で整備では対応できない場合はトラクタ側EBSカプラを交換してください。
