改善箇所説明図

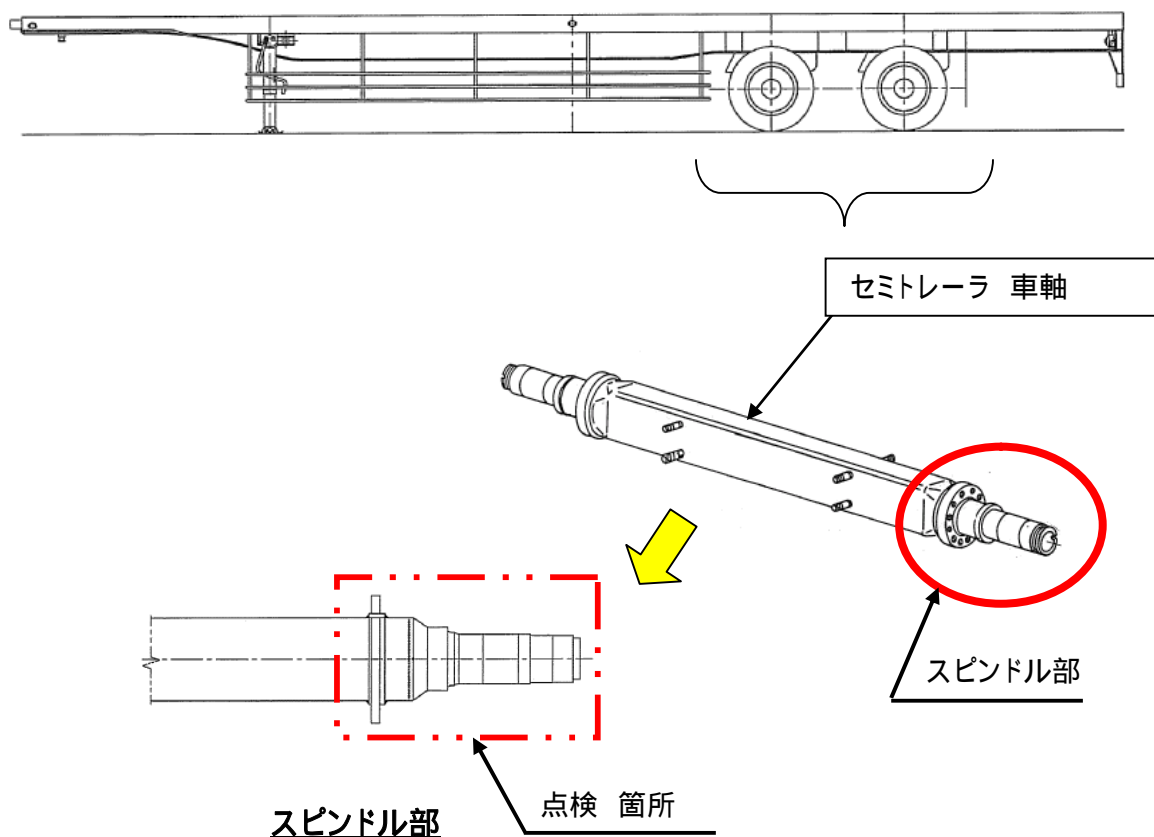
セミトレーラの後軸において、一部の車両で使用環境によりスピンドル部が摩耗するものがある。

全車両、車軸を点検し、点検整備方法を周知する。

識別： 車軸中央部に白色ペイントを塗布する。
