改善箇所説明図

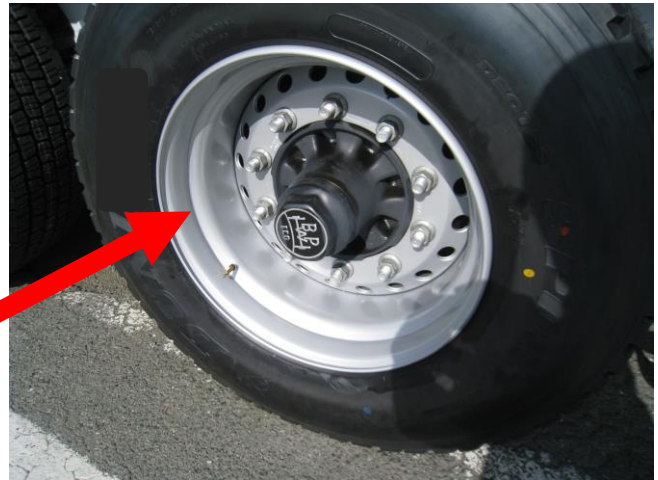
不具合部品
(全輪)

トレーラのシングルタイヤ用ホイールにおいて、製造工程管理が不適切なため、当該ホイールに傷が生じているものがある。そのため、傷が起点となって亀裂が生じ、エア漏れが発生して、最悪の場合、走行できなくなるおそれがある。

全車両、シングルタイヤ用ホイールを対策品に交換する。
