改善箇所説明図

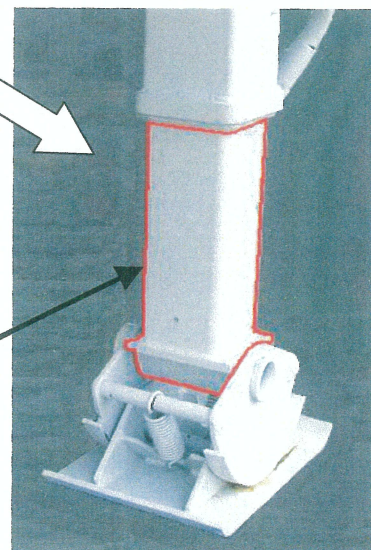
不具合発生箇所

内筒

補助脚を上下するためのシャフトに 接続するための部品と内筒との接合部において、加工のための治具が不適切なため、当該内筒が十分かしめ固定されていないものがある。そのため、そのまま使用を続けると当該かしめ部にガタつきを生じ、最悪の場合、内筒が傾き、補助脚を上下することができなくなる。

全車両、補助脚の内筒を良品に交換する。

□ は交換部品を示す。交換した補助脚には、製造番号に“Z”の刻印を追加する。
識別：改善実施済車には、車枠の車台番号付近にNo.3002のステッカーを貼付けする。
