改善箇所説明図

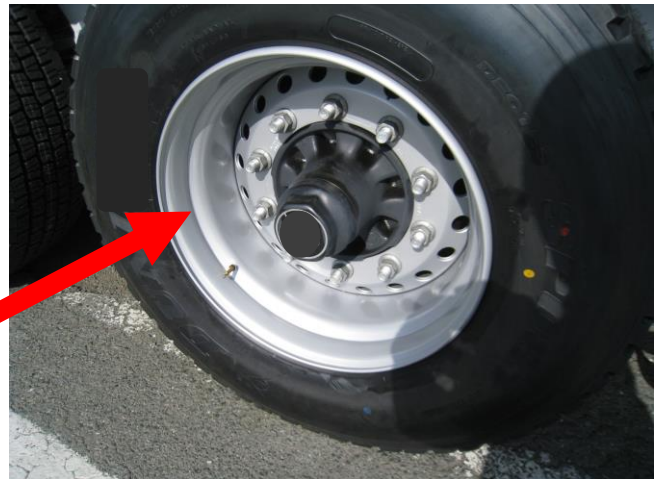
不具合部品
(全輪)

ホイール

トレーラのシングルタイヤ用ホイールにおいて、製造工程管理が不適切なため、当該ホイールに傷が生じているものがある。そのため、傷が起点となって亀裂が生じ、エア漏れが発生して、最悪の場合、走行できなくなるおそれがある。

全車両、シングルタイヤ用ホイールを対策品に交換する。
