# 改善箇所説明図

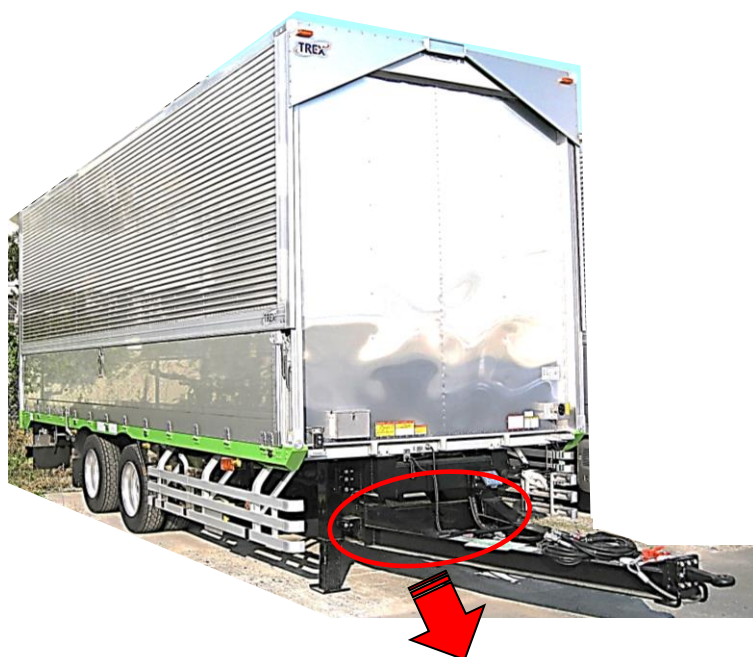
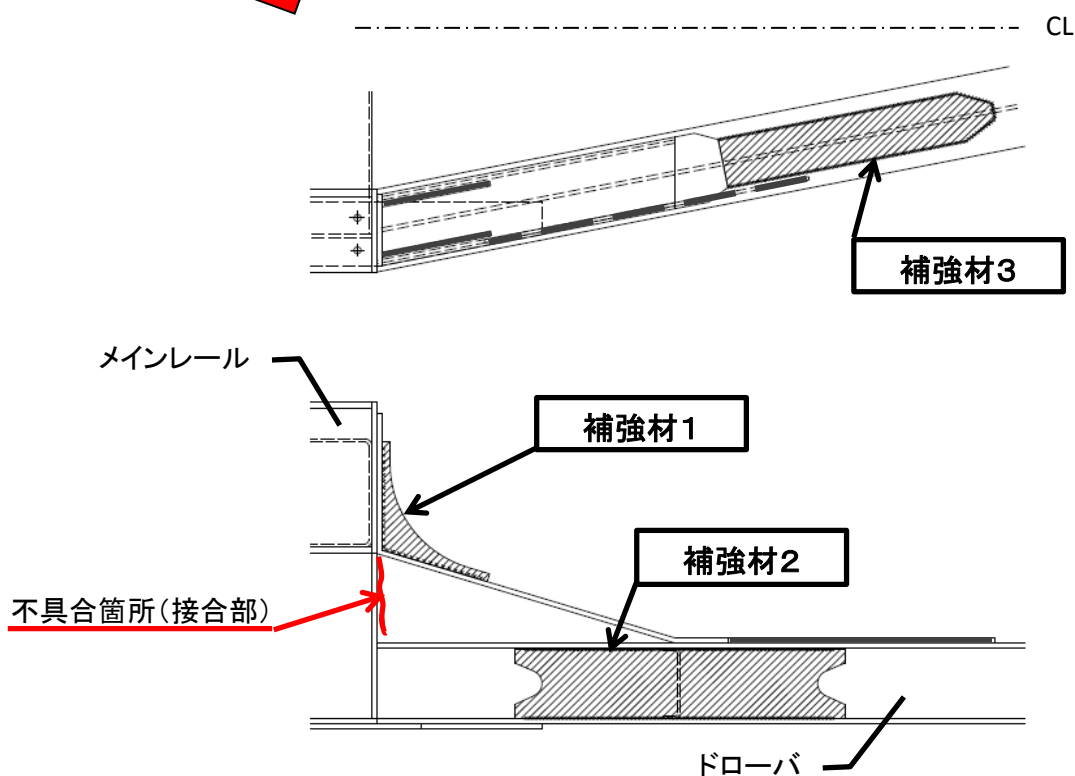
は、追加部品を示す

センターアクスル式フルトレーラにおいて、ドロワーバとメインレールの接合部の強度設計が不適切なため、当該接合部の強度が不足している。そのため、走行時の負荷により亀裂が生じ、最悪の場合、破断して走行できなくなるおそれがある。

全車両、ドロワーバに補強部材を追加する。また、接合部を点検し、亀裂が生じている場合は、溶接にて補修する。
