# 改善箇所説明図

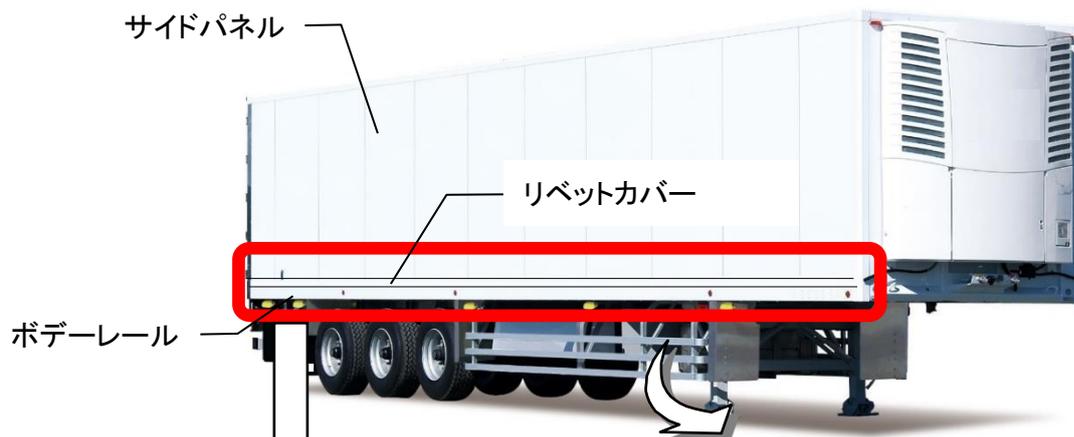
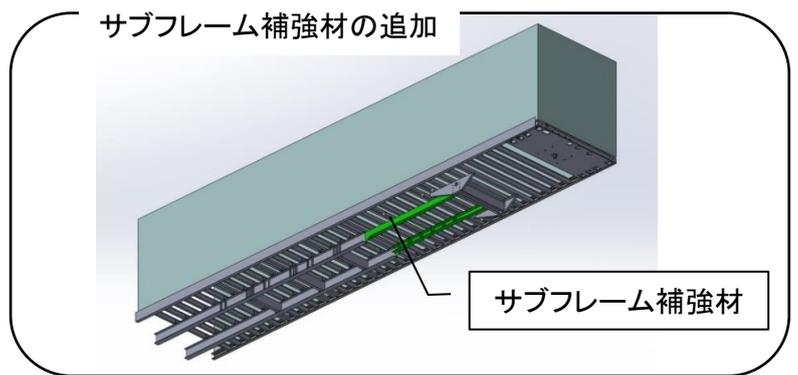
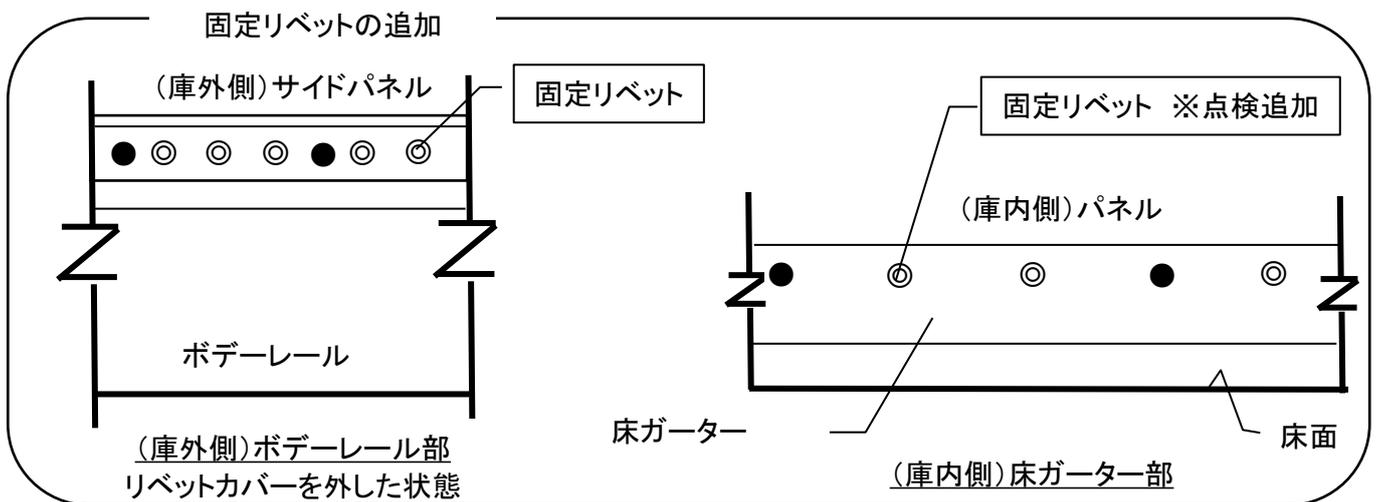
バン型冷蔵冷凍セミトレーラにおいて、ボデーレールとサイドパネルの接合部の施工管理が不適切なため、当該接合部の強度が不足しているものがある。そのため、走行時の負荷により接合部に亀裂が生じ、ボデーレールが剥がれ、最悪の場合、破断してタイヤに接触し、走行できなくなるおそれがある。

□ は追加部品を示す。

**【改善措置の内容】**  
 全車両、サブフレーム補強材を追加する。  
 また、ボデーレールとサイドパネル接合部及び庫内床ガーター部の固定リベットを追加並びに再取り付けを行う。
