改善箇所説明図

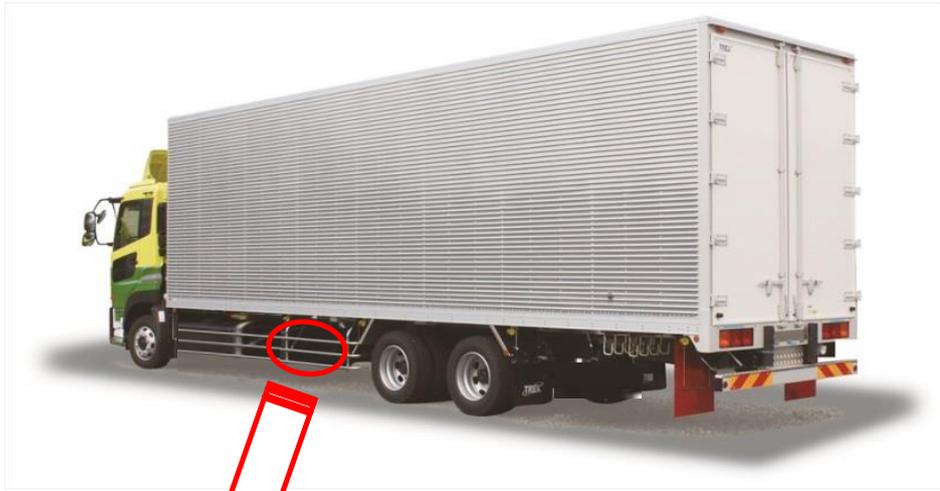
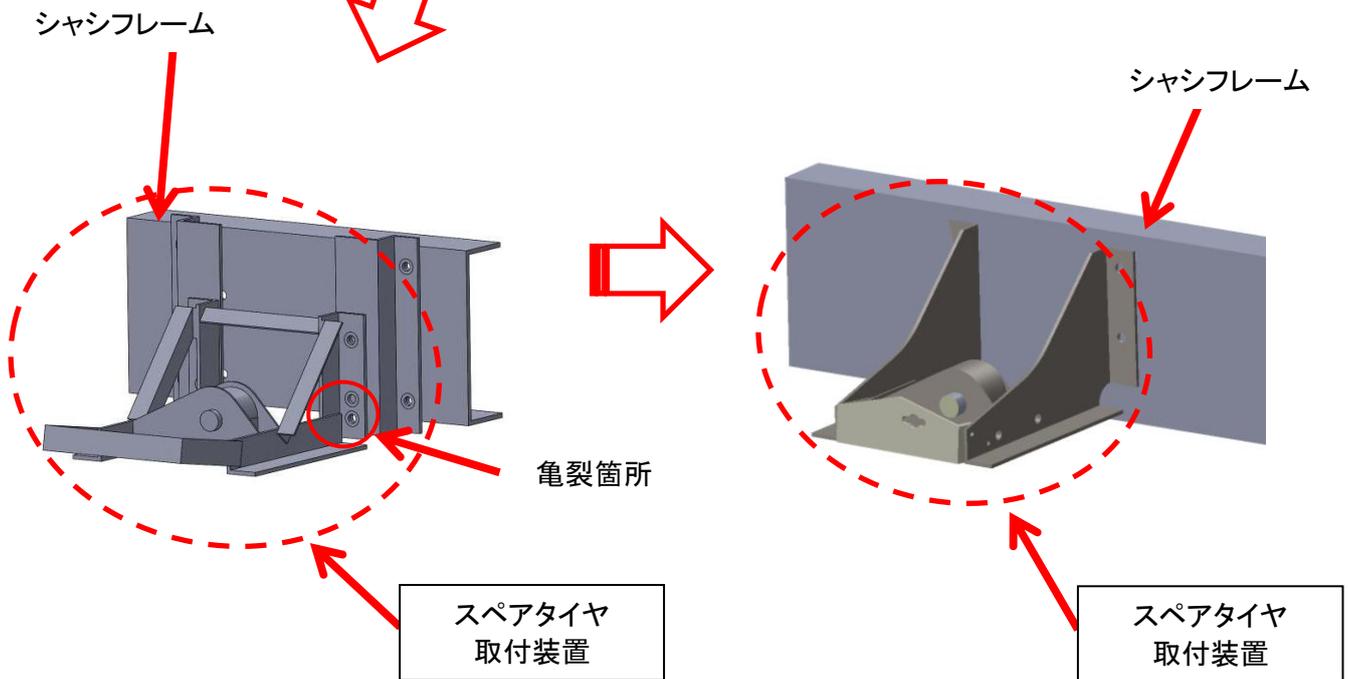
□ は交換部品、または、取り外す部品を示す。

バン型大型トラックのホイールベース間に取付けたスペアタイヤ取付装置において、強度設計が不適切なため、当該取付装置の強度が不足しているものがある。そのため、走行時の振動等により当該取付装置に亀裂が生じ、最悪の場合、破断してスペアタイヤ取付装置及びスペアタイヤが脱落し、他の交通の妨げとなるおそれがある。

全車両、スペアタイヤ取付装置を対策品に交換する。
