エアサスペンショントレーリングアームのピボットボルト増締めについて

本紙に関するご質問等は日本トレクス株式会社サービス部まで。(TEL:050-3367-7494 FAX:0533-78-3137)

日本トレクス株式会社

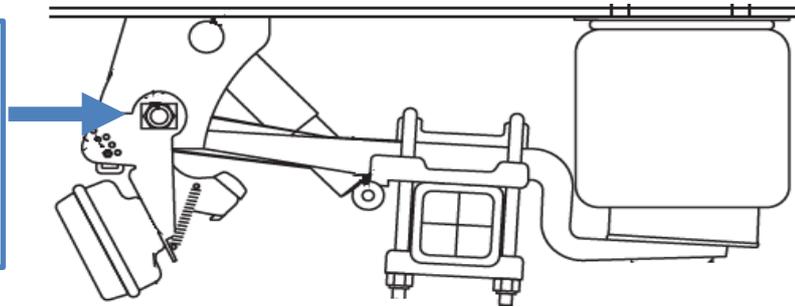
エアサスペンション取付部及び連結部の緩み並びに損傷点検は、法定点検項目になります。
 ➡特にトレーリングアームピボットボルト(アジャストボルト)は3ヶ月点検ごとに増締めをして下さい。

トレーリングアーム
ピボットボルト
(アジャストボルト)
※3カ月ごと増締め

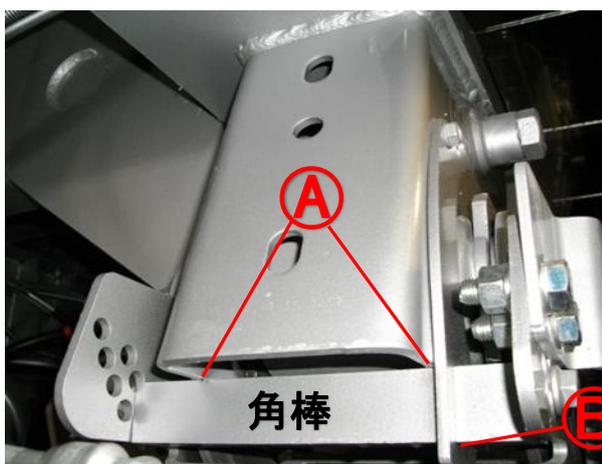
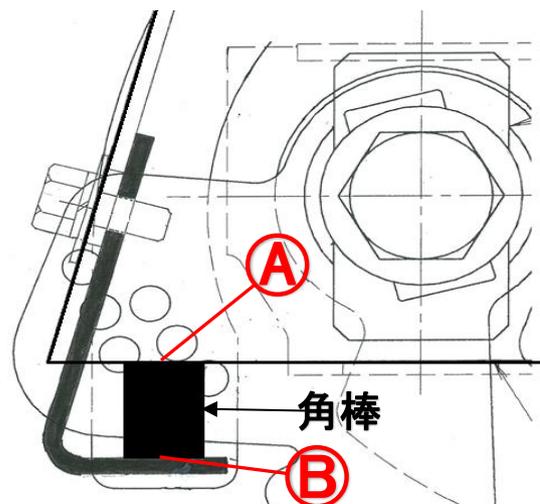
★ポイント 締め付け時、**図の(A)と(B)の位置がしっかり密着している**ことを確認。

※リフトアクスル状態で締め付けると図(A)が密着し易い。

※年式により、図(B)の固定方法が違います。

3. ハードロックナットの外側ナットを締め付けて下さい。
 締付トルク BPW製 M30 ピボットボルトの場合 外側ナット440Nm
 ※内側ナットを押さえずに、外側ナットだけ締め付けて下さい。

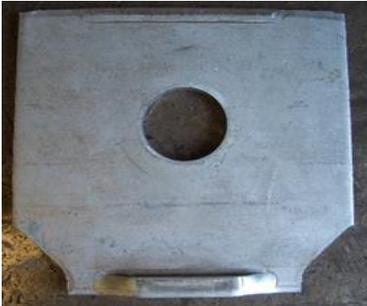
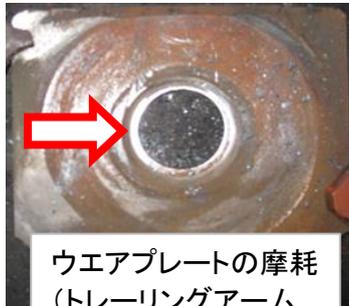
➡走行中のバウンドなどによって、ウェアプレートが摩耗するため増締めが必要です。
この摩耗分軸力(締め付ける力)が低下するため、各部の固定が弱くなり**早期摩耗**や**異常摩耗**になります。

ウェアプレートの摩耗
(トレーリングアーム
ブッシュとの当り面)

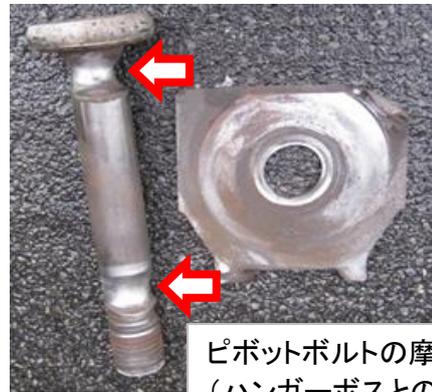
【増締めされていないため、
ピボットボルトの摩耗が大きい事例】

ピボットボルトの摩耗
(ハンガーボスとの当り面)

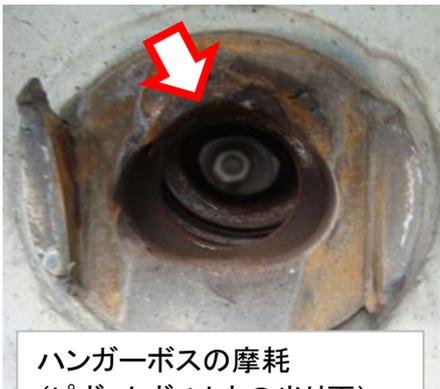
【ハンガーボスとスプリングハンガーの溶接を伴う修理が必要な場合】

ハンガーボスの摩耗
(ピボットボルトとの当り面)

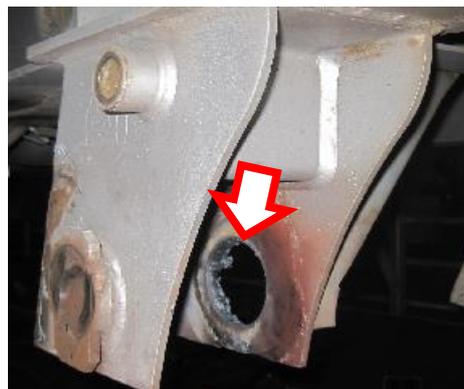
ハンガーボスの穴が広がって
しまうと、ハンガーボス交換が
必要になってしまいます。
写真は、ボスの溶接ビードを切断
して摩耗したボスを取り外した
写真です。
新品ボスを再溶接して固定する
作業が必要になります。

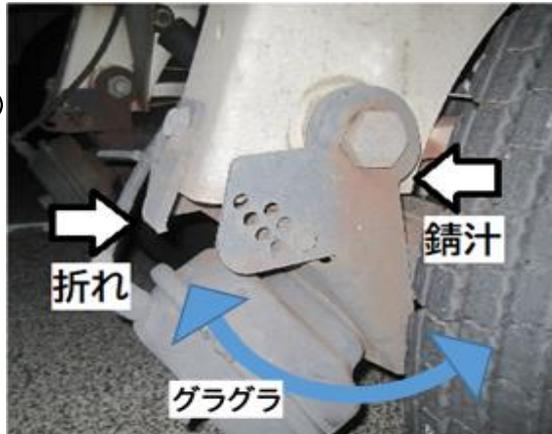
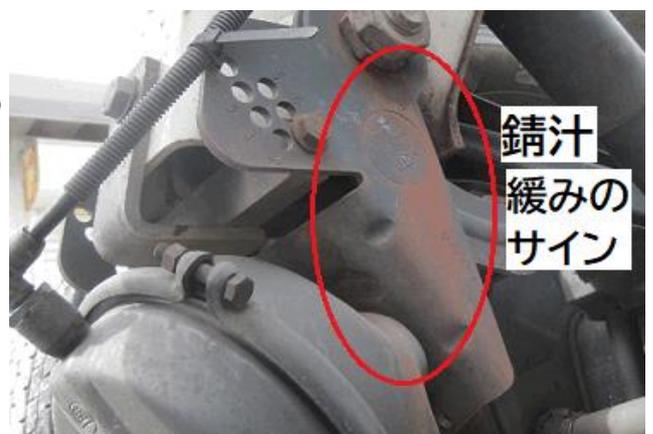
1. ◎写真の様にリフトアクスルチャンバブラケットの**グラつき**は、**軸力低下(緩み)のサイン**です。
※通常リフトアクスルチャンバブラケットは、ピボットボルトの締め付けによって固定されています。
手で動く場合は、摩耗が進行しておりますので、分解して内部の修理が必要になります。
2. ◎写真の**錆汁**も**ピボットボルト軸力低下のサイン**です。
※早急に増締めをして下さい。

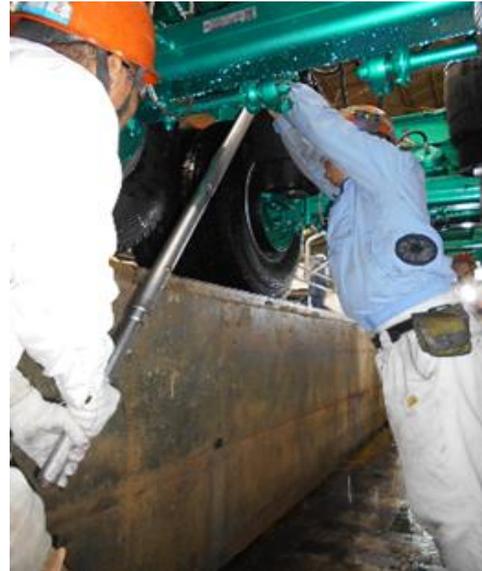
→通常トルクレンチでも増締め可能ですが、
工具振り幅が必要なため
地下ピット又はジャッキアップが必要です。

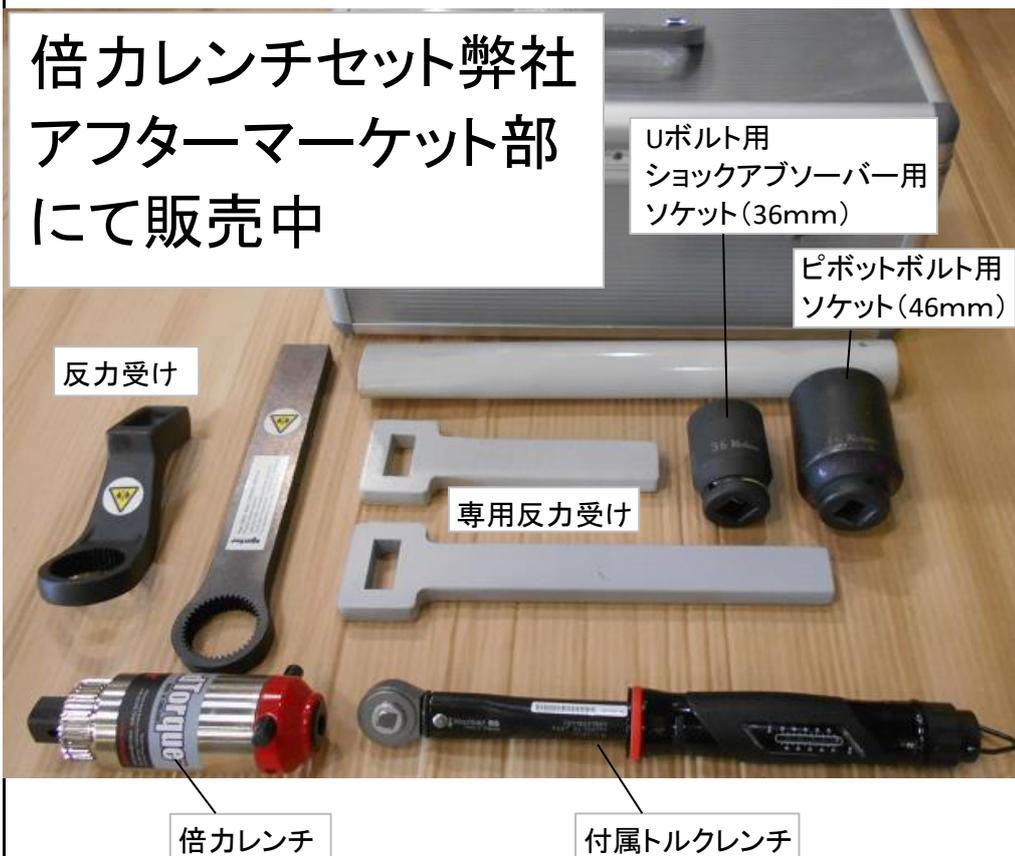
→専用倍力レンチセットを設定しました。
ジャッキアップ不要、一人作業にて締め付け可能です。

倍力レンチセット弊社 アフターマーケット部 にて販売中

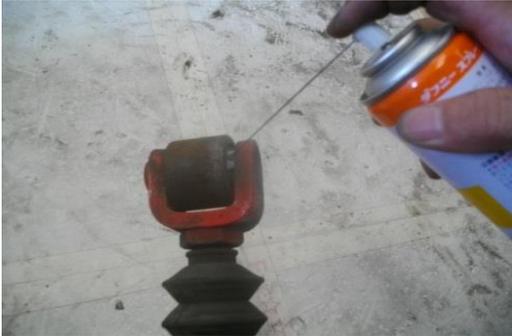
→チャンパーローラーへの給脂を3か月ごとに実施して下さい。

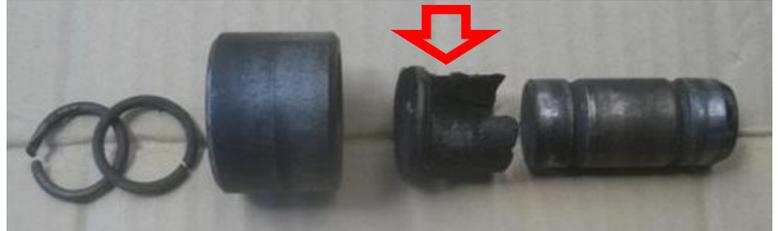
不具合例 ローラー内のブッシュが摩耗し回転しなくなる

※油脂はスプレーグリス(2硫化モリブデン入り)が望ましい
 ※ローラーのブッシュが磨耗して、ローラーの動きが悪くなりましたらローラーAssyの取替えをお願いいたします。

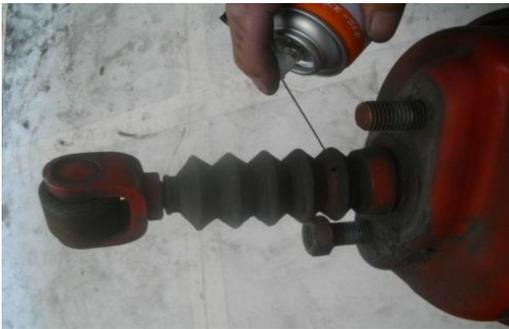
→チャンパーブッシュロッドへの給脂を3ヶ月ごとに実施して下さい。

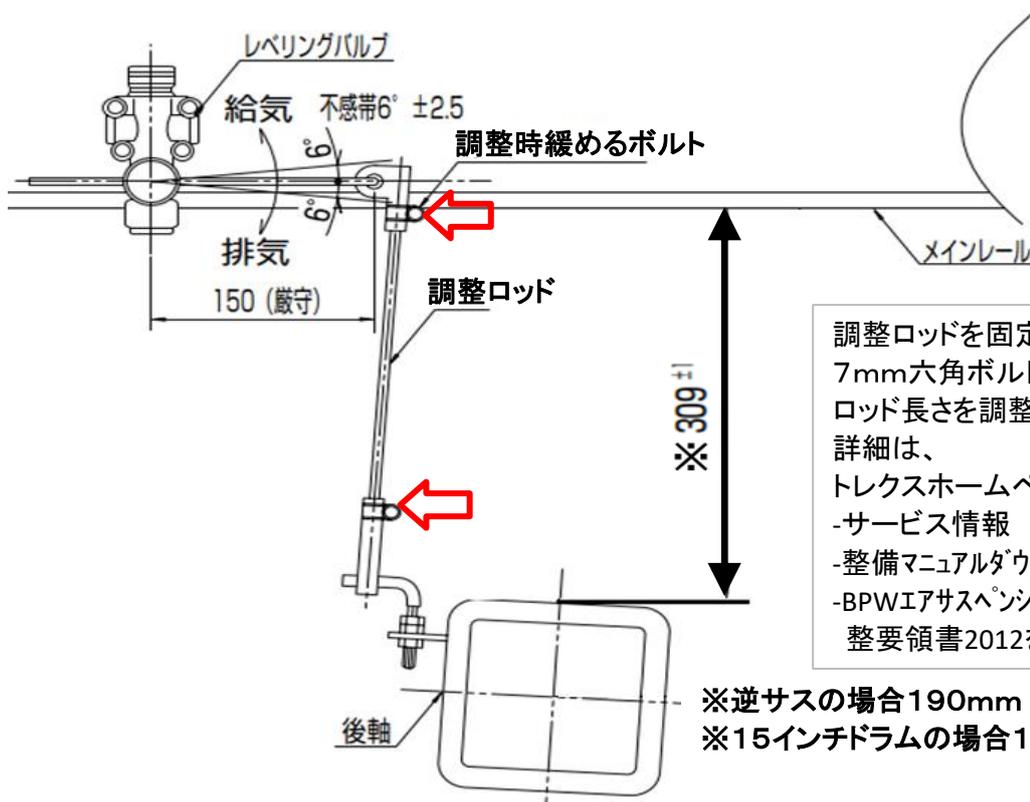
トレーラへの供給エア圧力が0.7Mpa以上の状態にて、メインフレームの下部より車軸上部の距離が309mmとなる様に調整ロッドの長さを調整して下さい。

調整ロッドを固定している7mm六角ボルトを緩めてロッド長さを調整して下さい。詳細は、
 トレクスホームページ
 -サービス情報
 -整備マニュアルダウンロード
 -BPWエアサスペンションリフトアクスル 整要領書2012を参照下さい。

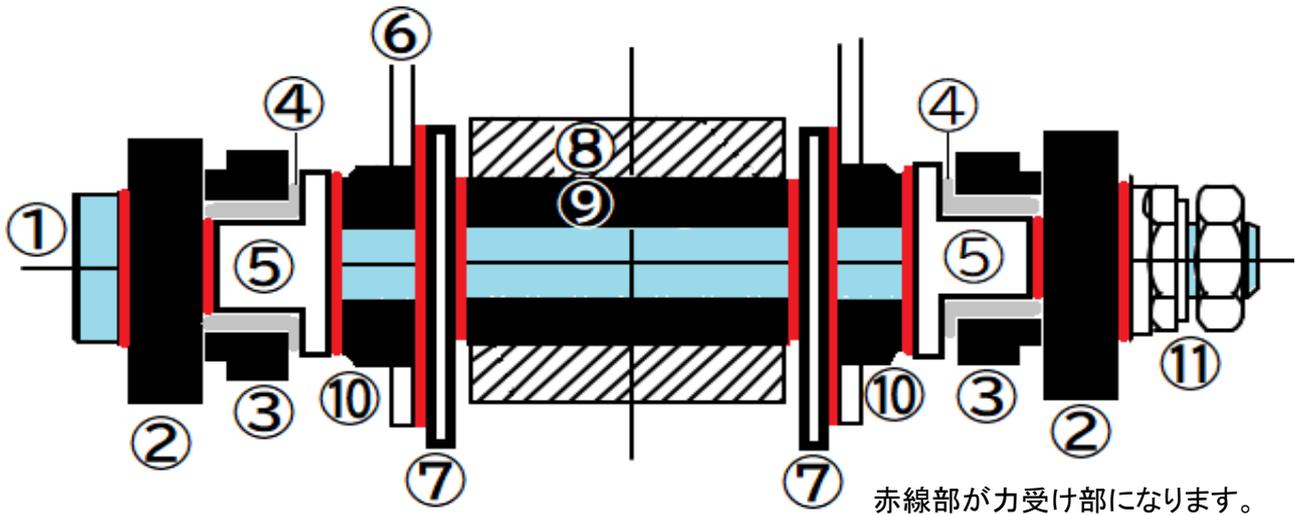
→部品組付図

赤線部が力受け部になります。
