# サービスニュース

No.21-05

## ウイングトレーラのウイング電源アース 点検整備のお願い

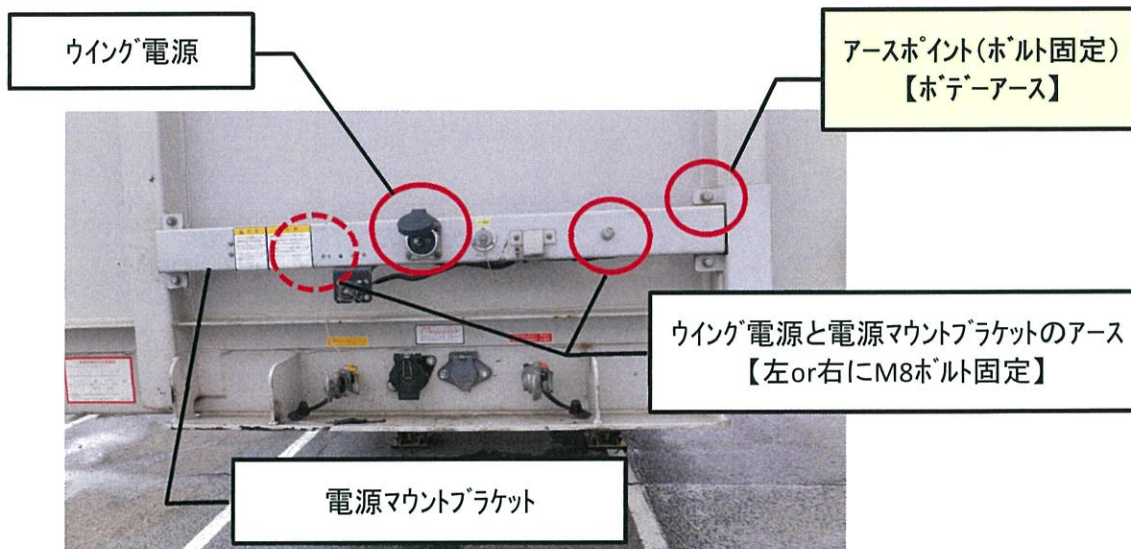
2004年9月～2015年2月に製造したウイングトレーラにおきまして、ウイング電源のアースポイント部が錆びのため、導通不良となり、その状態でウイング開閉の操作をしたため、7極アース線が発熱し焼損した事例が発生しました。

定期的にあースポイント部の錆の状態を確認、点検をお願い致します。

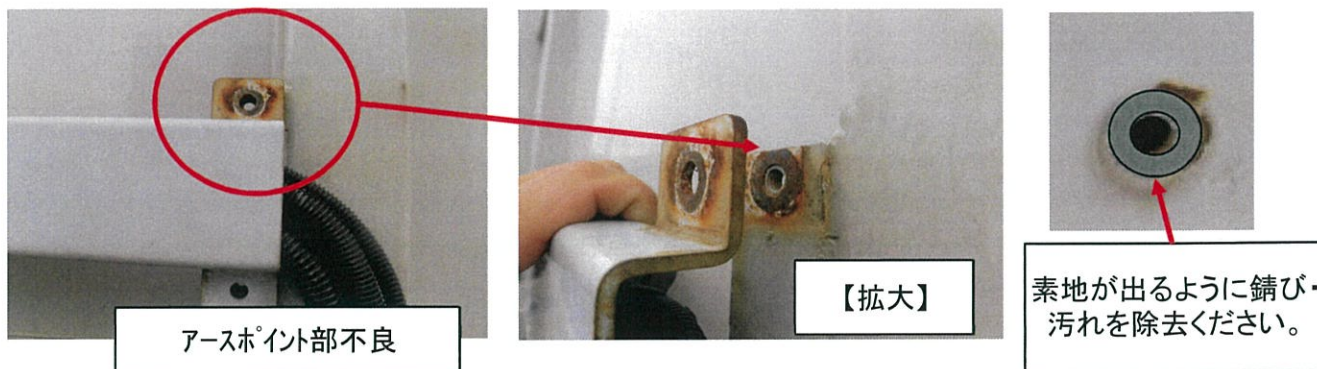
アース不良は、電気系統に異常を起し「動作不良」や「発熱による配線の焼損」に繋がりますので、適正な点検整備をお願い致します。

素地が出る様に錆び・汚れ等をきれいに除去してください。
