# 改善箇所説明図

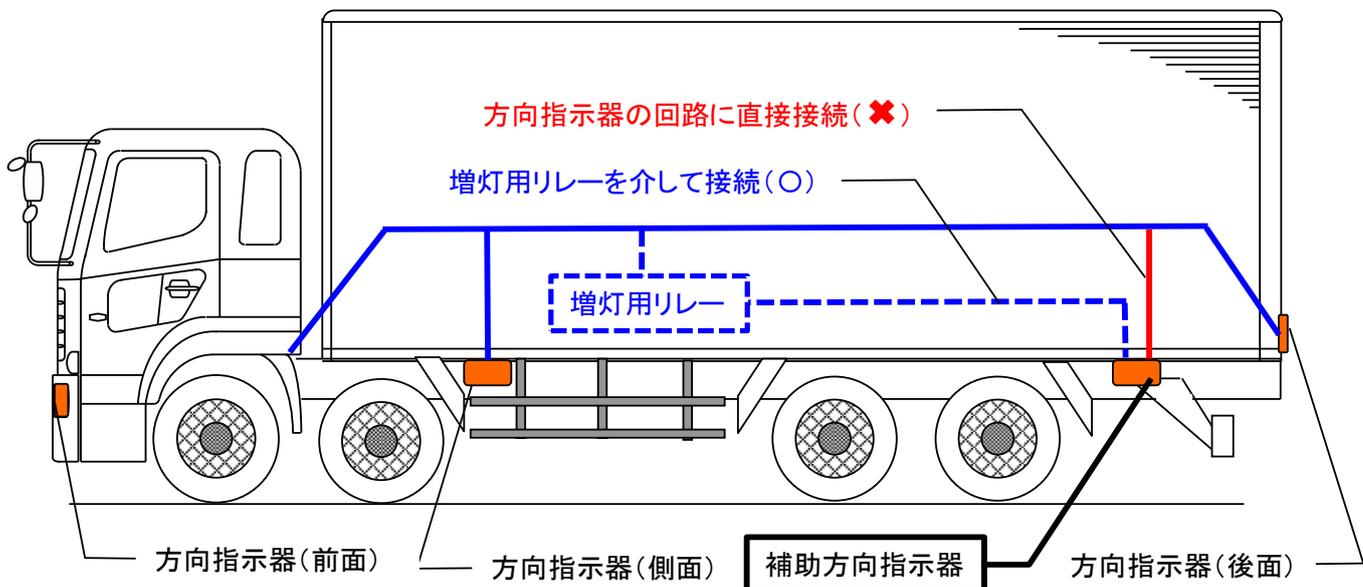
□ はリヤオーバーハングに取付した補助方向指示器を示す。

バン型大型トラックの方向指示器において、リヤオーバーハングに取付した補助方向指示器の電気配線接続が不適切なため、自動車の前面又は後面に備える方向指示器のいずれかに球切れが生じた場合、メータークラスタ上の作動状態表示の点滅周期が変化しない。そのため、運転者席で方向指示器の作動状態を確認できない。

全車両、補助方向指示器の電気配線接続を変更する。

識別:改善実施済車には、運転席側ドア開口部のドアストライカー付近にNo.5064のステッカーを貼付けする。
