# 改善箇所説明図

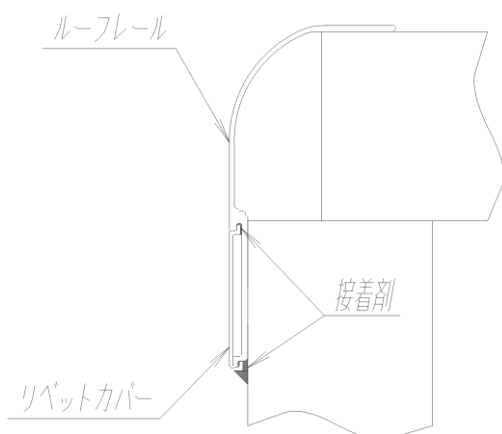
改善前

冷蔵冷凍車および冷蔵冷凍セミトレーラにおいて、架装車体のルーフレール部リベットカバー接合部の強度設計が不適切なため、当該接合部の強度が不十分なものがある。そのため走行時の負荷により、リベットカバーの長手方向端部がルーフレールより浮き上がり、最悪の場合、脱落して他の交通の妨げになるおそれがある。

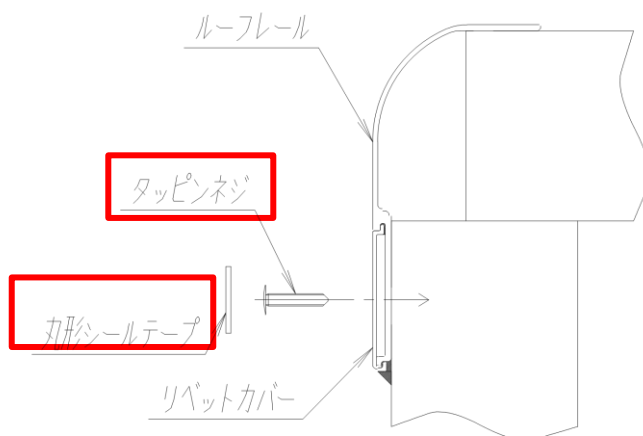
改善後

は追加部品を示す。

全車両、リベットカバーを点検し、浮き上がりがない場合は、既存のリベットカバーの長手方向両端と中央をタップインネジで固定する。浮き上がりがある場合はリベットカバーを交換して長手方向両端と中央をタップインネジで固定する。
