# 改善箇所説明図

対象車両外観

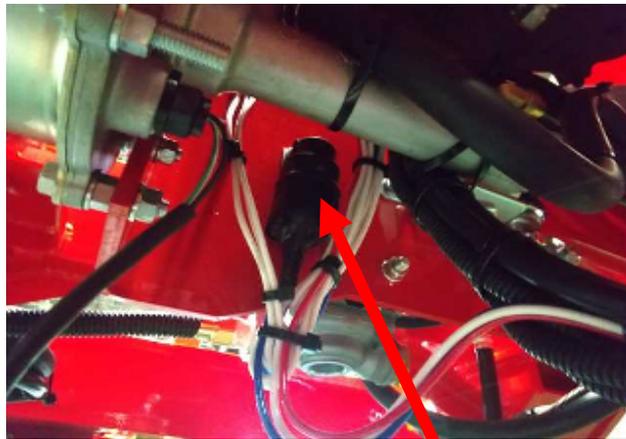
リレー

は交換する部品を示す。

フルトレーラ及びドリー付バントレーラのアンチ・ジャック・ナイフ装置（以下、AJK装置）において、電気回路が不適切なため、トラクタ運転席内のAJKスイッチON状態で次の不具合が生じる。

- 1) トラクタのブレーキ・ペダルを踏み変速装置を後退位置から変更しても後退灯が消灯しない。
- 2) 変速装置が後退位置、且つトラクタの駐車ブレーキを操作するとトラクタのブレーキ・ペダルを踏んでいないにも関わらず制動灯が点灯する。

全車両、AJK装置の電気回路内のリレーを対策品に交換する。
