# 改善箇所説明図

対象車両外観

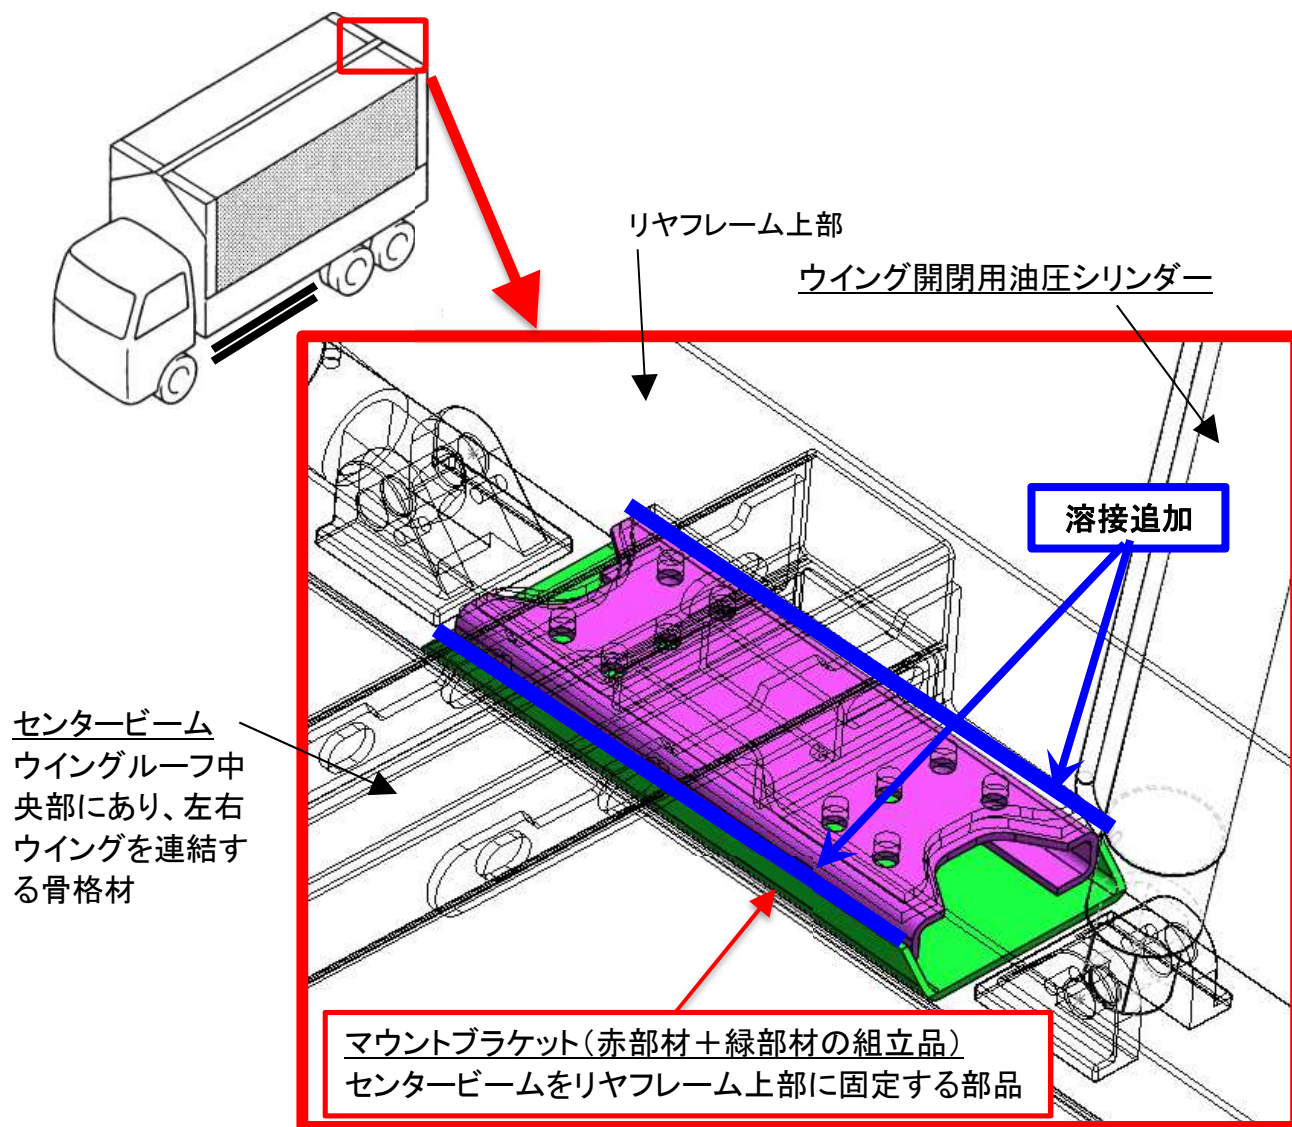
バン型ウィング車のリヤフレーム上部のセンタービーム取付部において、マウントブラケットの溶接が不適切なため、強度が不足しているものがある。そのため、繰り返しウィングを開閉すると亀裂が生じ、最悪の場合、当該ブラケットが破断し、ウィングの開閉ができなくなるおそれがある。

全車両、リヤフレーム上部のセンタービーム取付部のマウントブラケット溶接部を点検し、溶接が不適切な車両は溶接補修を行う。
