改善箇所説明図

対象車両外観

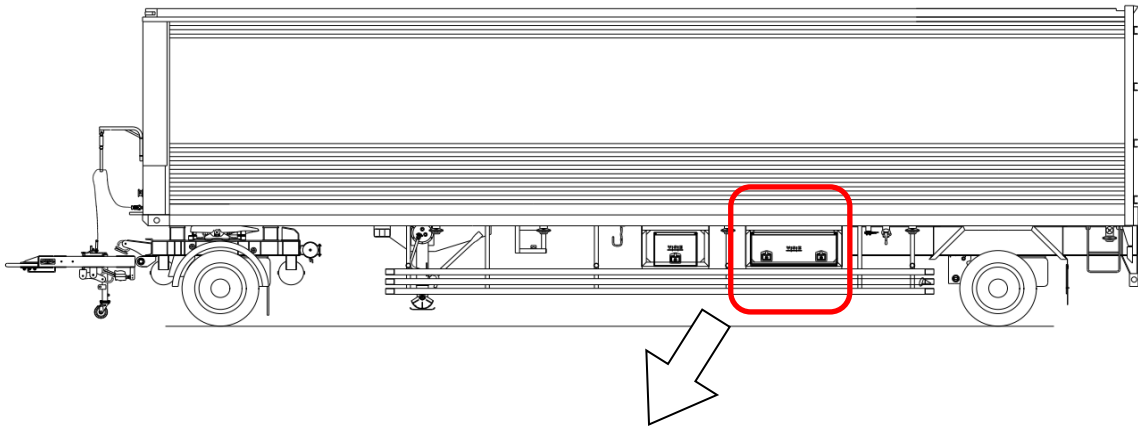
ドリー付バントレーラの電気式ステアリングシステムにおいて、コントロールユニットの制御プログラムの設計が不適切なため、走行中に電源が一時的に遮断すると電磁バルブ故障監視機能が作動することがある。そのため、作動中に意図しないところでステアリング角度が保持され、最悪の場合、事故に至るおそれがある。

全車両、ステアリングシステムコントロールユニットの制御プログラムを改良したプログラムに書き換える。

改善実施済車には、車枠の車台番号付近にNo.5385のステッカーを貼付する。

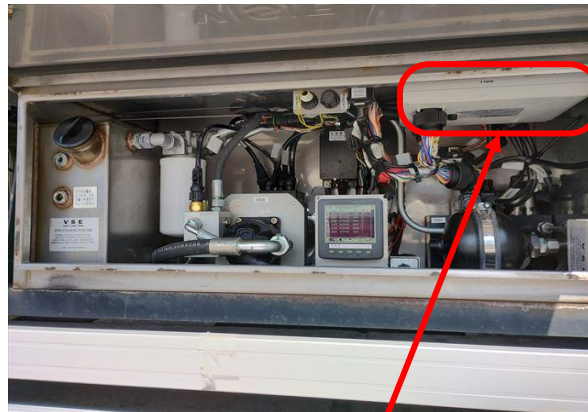
ステアリングシステムコントロールユニット

は対策プログラムに書き換えする部位を示す。
