改善箇所説明図

対象車両外観

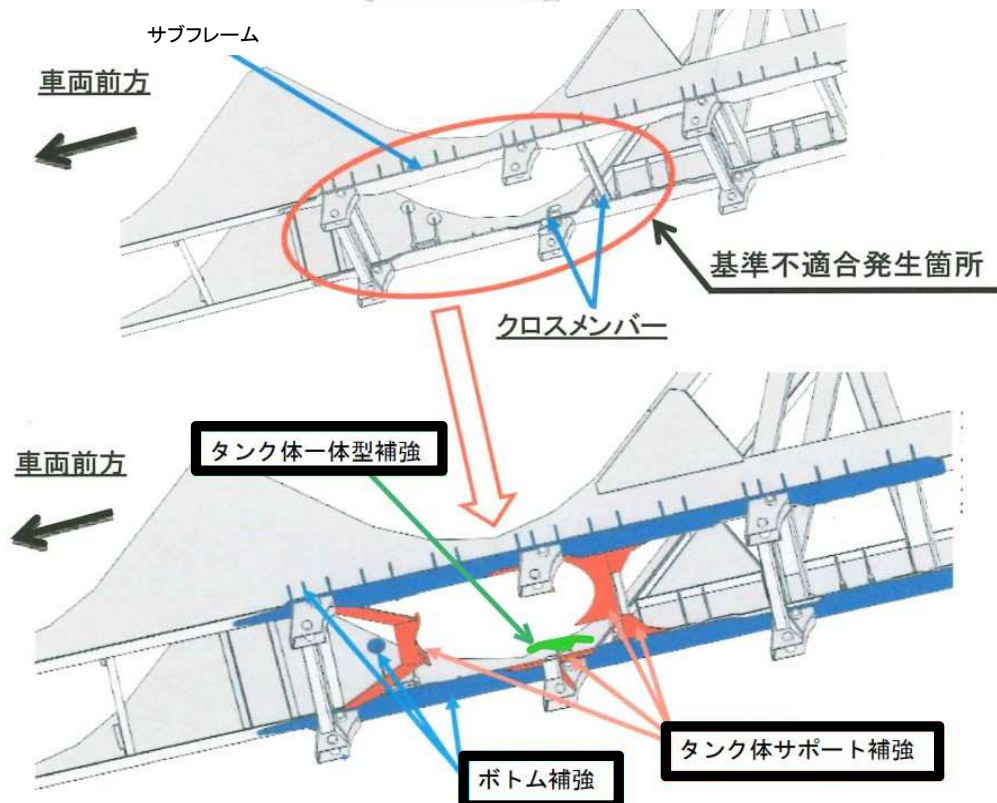
下面から見た図

基準不適合発生箇所

粉粒体運搬セミトレーラのサブフレームにおいて、強度設計が不適切なため、サブフレーム構成部品に亀裂が生じることがある。そのため、そのままの状態で使用を続けると、亀裂が進行し、最悪の場合、破断して走行出来なくなるおそれがある。

は、追加する補強部材を示す。

全車両、サブフレームに次のいずれかの補強部材を追加する。また、サブフレーム構成部品を点検し、亀裂のあるものは、溶接にて補修する。

- (1) ボトム補強、タンク体サポート補強およびタンク体一体型補強
- (2) タンク体サポート補強およびタンク体一体型補強
- (3) タンク体一体型補強
