改善箇所説明図

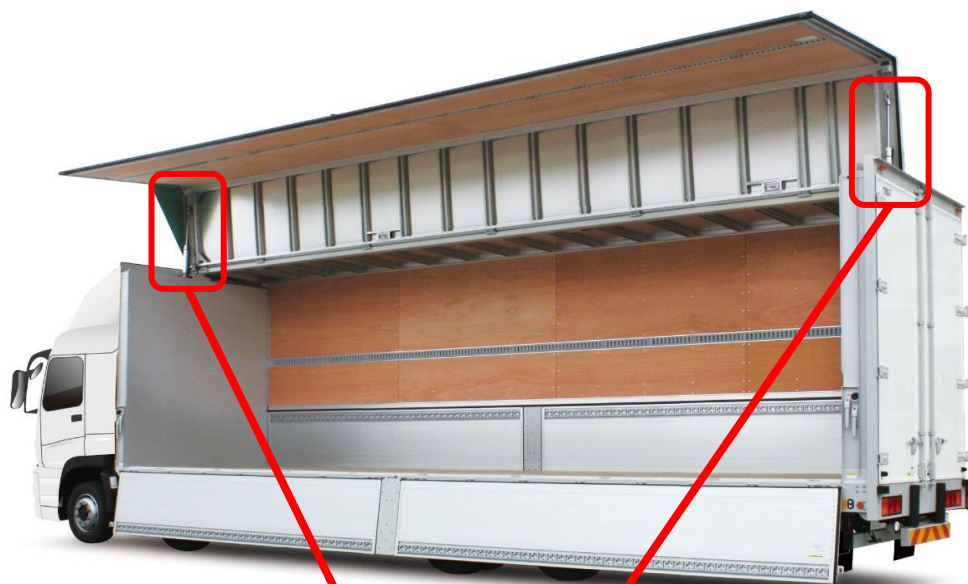
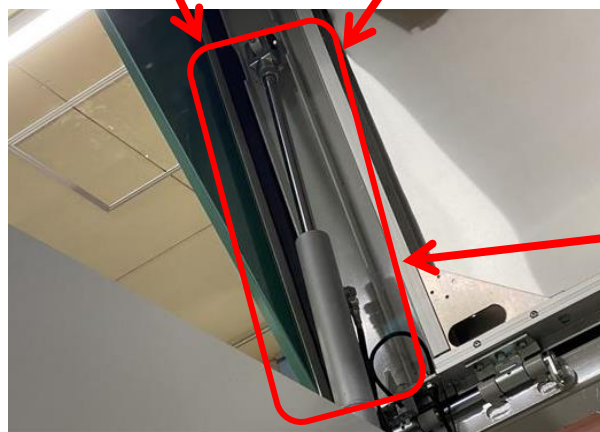
油圧シリンダー
(前後左右 4本)

ウイング車の荷台において、油圧シリンダーのピストン部のシール構造が不適切なため、油圧が上げ側から下げ側(=ピストンロッド側)へ抜けることがある。そのため、ウイング開放時にウイングが下がり、最悪の場合、荷物の積み降ろし時に負傷するおそれがある。

全車両、油圧シリンダーを対策品に交換する。
