改善箇所説明図

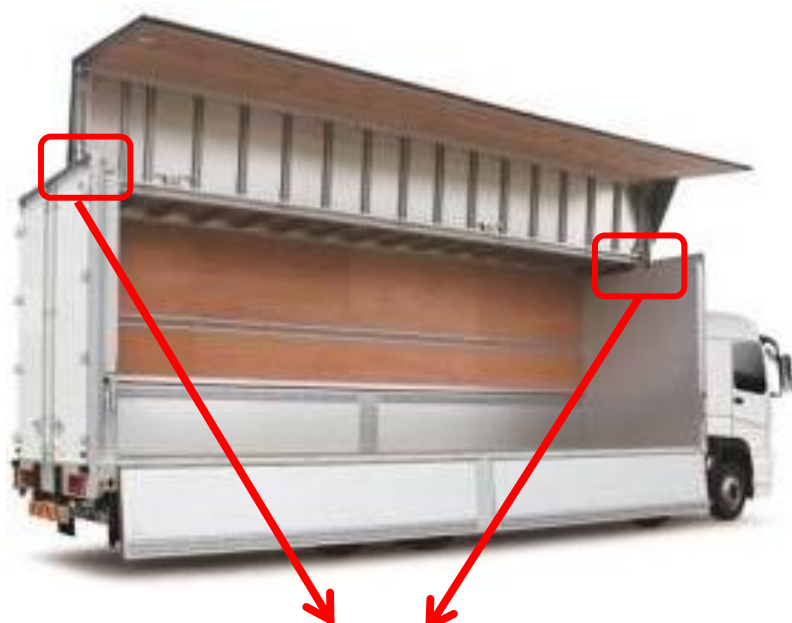
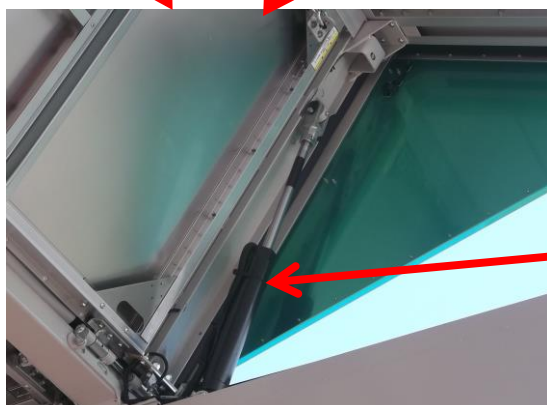
油圧シリンダー
(前後左右 4本)

ウイング車の荷台において、油圧シリンダーのピストン部のシール構造が不適切なため、油圧が上げ側から下げ側(=ピストンロッド側)へ抜けることがある。そのため、ウイング開放時にウイングが下がり、最悪の場合、荷物の積み降ろし時に負傷するおそれがある。

全車両、油圧シリンダーを対策品に交換する。

識別：改善実施済車には、運転者席側ドア開口部のドアストライカー付近にNo.4417のステッカーを貼付けする。
