トレーラの不具合、その原因は「供給エア」にあるかもしれません。

トレーラのブレーキやエアサスペンションなどは、トラクタから供給される圧縮エアで動作しています。この供給エアにオイルや水分が過剰に混入していると、ゴムパッキンの早期劣化やエア漏れ、凍結など、トレーラ側に深刻な不具合を引き起こす恐れがあります。

本資料ではトレーラ側のチェックポイントとオイルによる影響の例をまとめました。

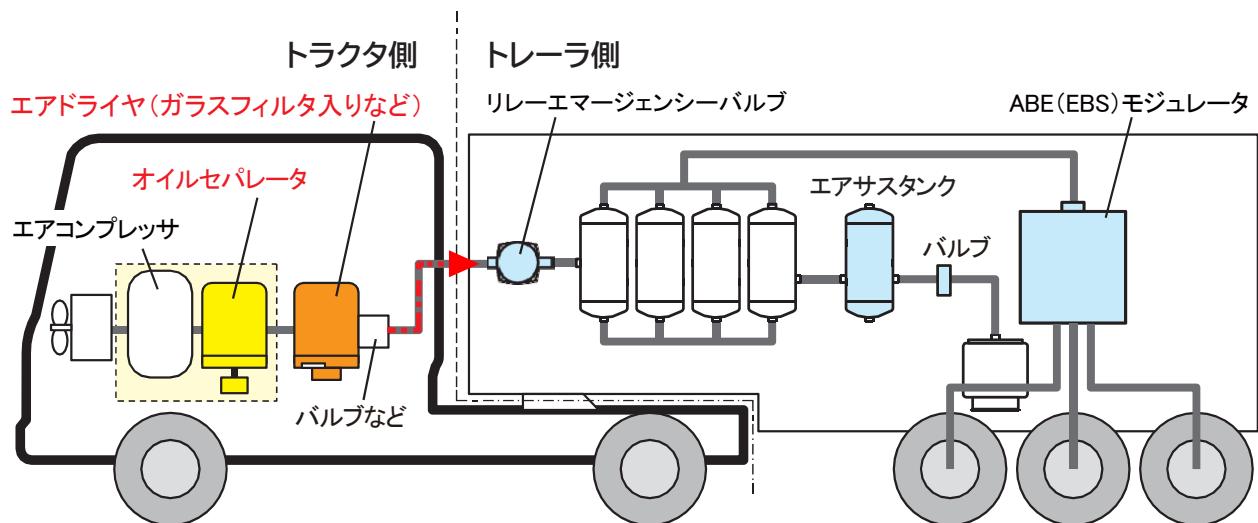
供給エア中のオイルにより影響を受けた ABS

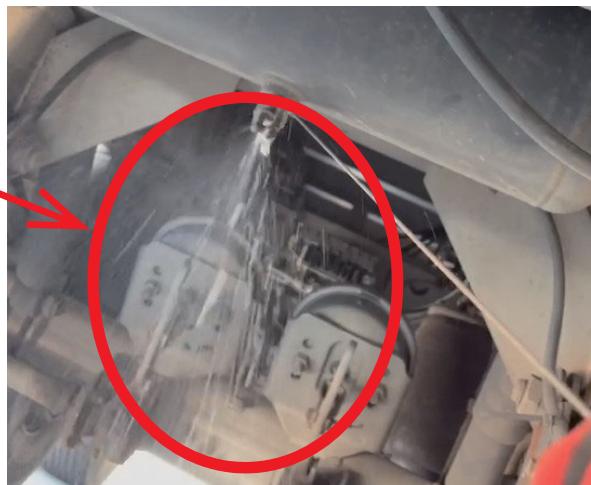
異常(凝水が溜まる)

- 数秒以上の水がでる
- ▶ 水がたまるのは**異常事態**です
- ▶ すぐにトラクタのエアドライヤなど
を点検・整備してください

水抜きで数秒水が出るのは**異常事態**です。

速やかに、トラクタのエアドライヤ等をメンテナンスして下さい。

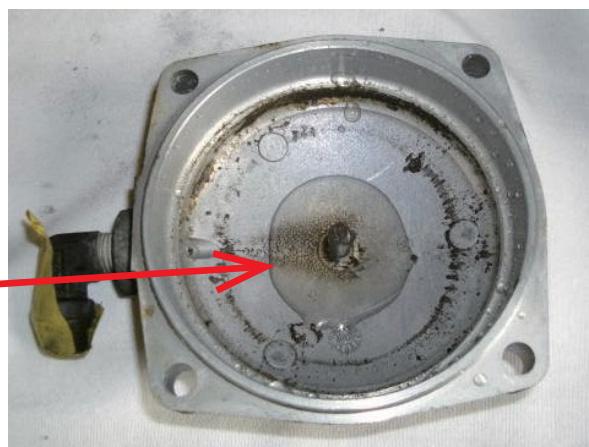
①リレーピストンの点検

凝水が発生

・トラクタからの供給エアに水やオイルが多いと、リレーエマージェンシーバルブのリレーピストンが誤作動を起こし、リレーエマージェンシーバルブやABS(EBS)から異常排気を引き起こす場合があります。

・リレーエマージェンシーバルブは年1回以上と冬前の分解整備が推奨とされていますが、水・油分が多い場合は、より短い間隔で分解し、点検・整備が必要です。

・NG兆候がみられた場合、トラクタの「オイルセパレーター」や「エアドライヤ」等の点検・整備を行い、エア供給の清浄化を図ってください。

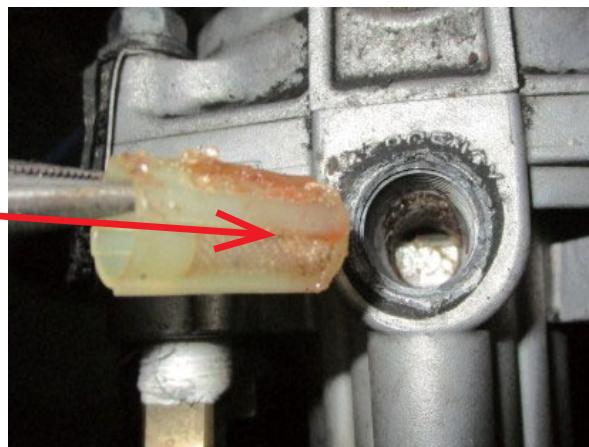
②エアフィルターの点検

サプライラインのエアフィルターに
オイルが付着

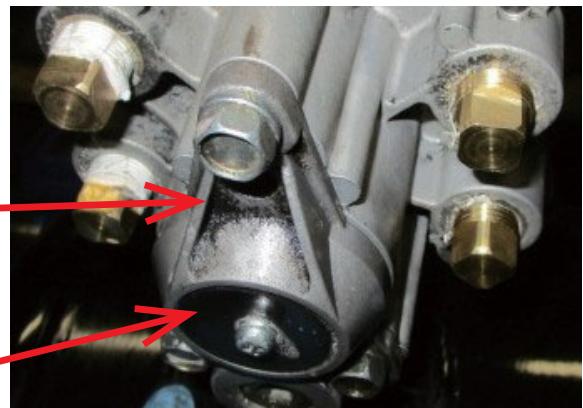
③排気ポートの点検

排気ポートや周辺にオイルが付着

排気ポートを白いウエスで拭き、
黒いオイル汚れが付着

リレーエマージェンシーバルブは、トラクタからの供給エアの
水分が多い場合は、年に複数回分解清掃する必要があります。

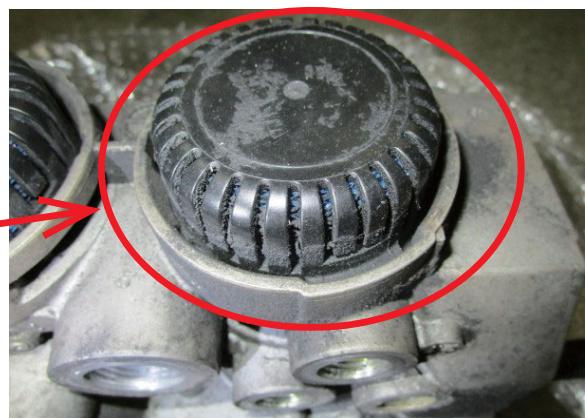
①サイレンサーの点検

サイレンサーを白いウエスで拭き、
黒いオイル汚れが付着

**ABS(EBS)モジュレータの排気ポートにオイルの痕跡があった場合は
モジュレータを交換し、トラクタのエアドライヤ等をメンテナンスください。**

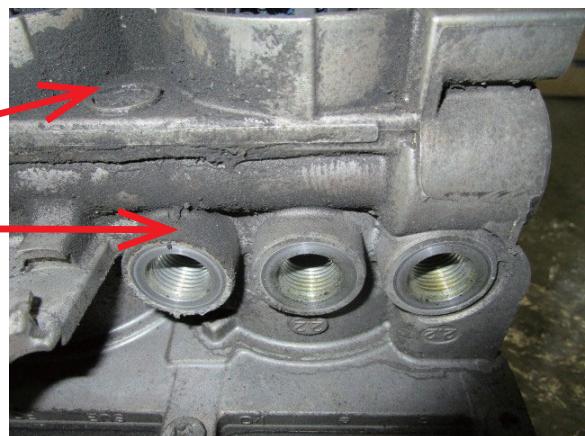
②排気ポート周辺の点検

黒いオイル汚れや
オイルミスト痕が付着

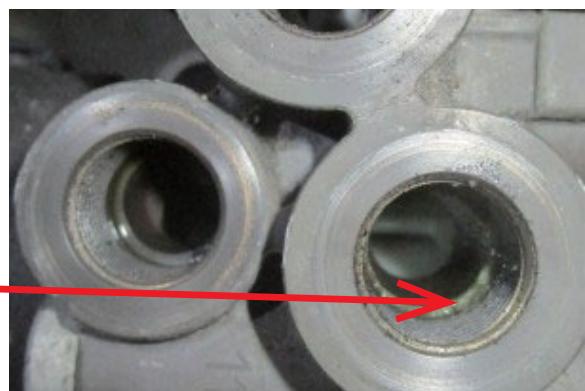
③ブレーキチャンバへの 出力ポートを点検します。

EBS内部からのグリス溶け出し

ABS(EBS)モジュレータ内に水やオイルが入ると、
摺動部のグリスが流れ出し、動作不良やエア漏れを引き起こします。

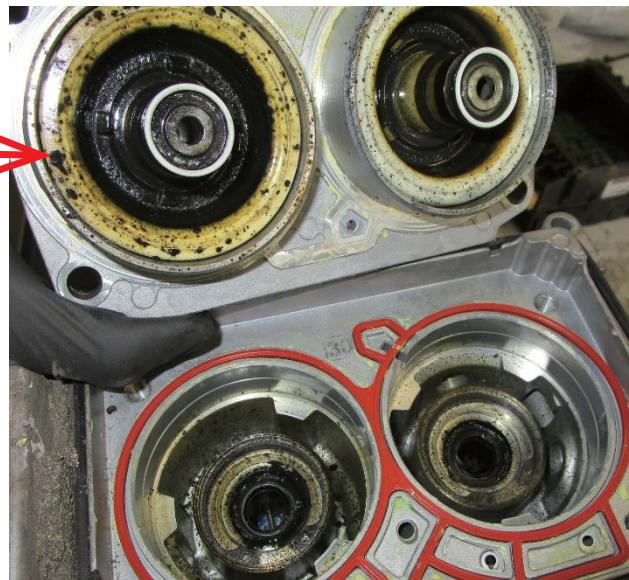
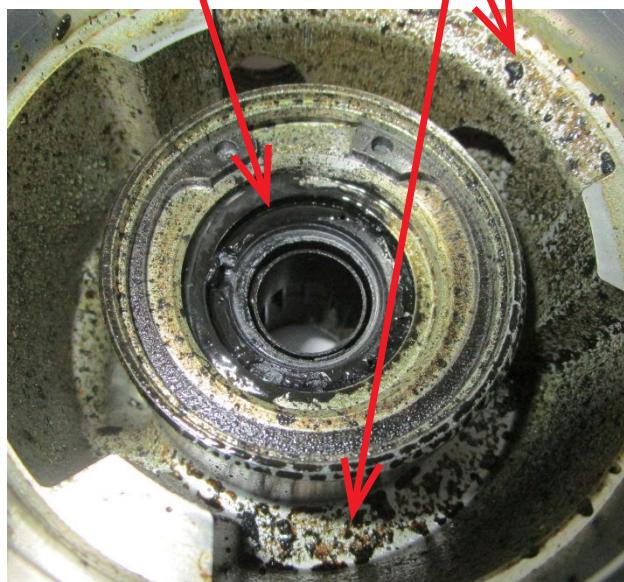
⚠️ ABSリレーピストンに
オイルミストとゴミ付着

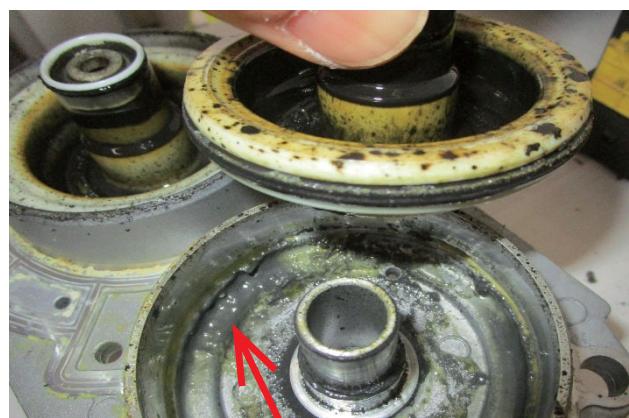
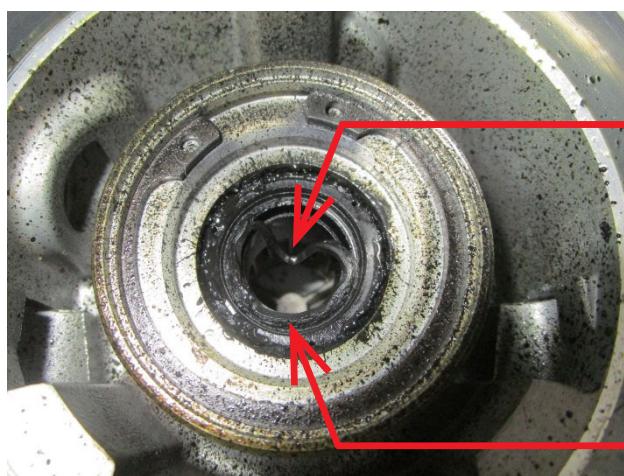
⚠️ 右ブレーキ側ABSリレーピストンバルブ
シートにオイルが溜まり黒く汚れている

⚠️ ABSリレーピストン摺動面のグリス
にオイルと水が混入

⚠️ オイルの付着でゴムが膨らみ破け
ている

⚠️ オイル付着でゴムが膨らみ、劣化

ABS(EBS)モジュレータにオイルが入ると、ゴム部品が膨れて傷み、
エア漏れの原因になります。

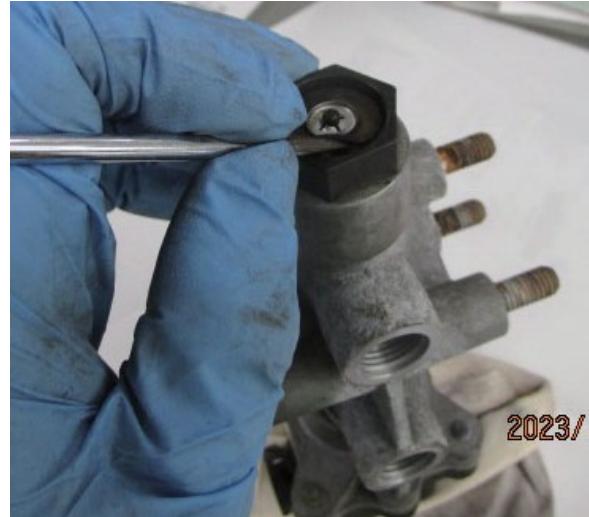
②排気ポート内側を点検

オイル付着や白色保護グリスの溶け出し

- 内部Oリングや保護グリス等の早期劣化
- 早期エア漏れの原因
- [バルブごと交換してください。](#)

☞ エア漏れが確認された場合は、バルブごと交換してください。

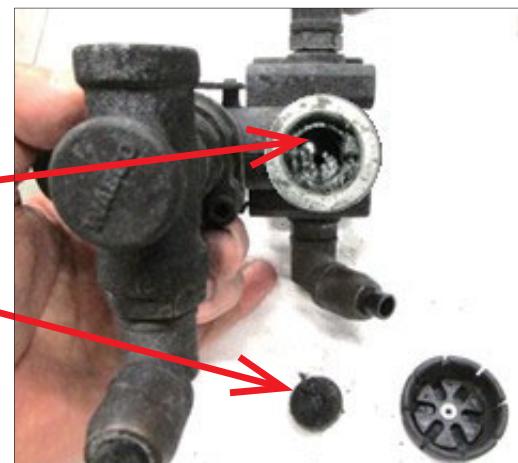
◆ レベリングバルブ

⚠ 黒く汚れたオイルが付着

- オイル混入
- バルブの早期劣化

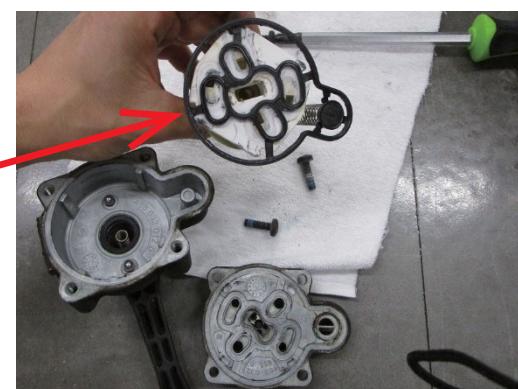
◆ ハイトコントロールバルブ

⚠ 内部ゴムガスケットにオイルや汚れが付着

- 早期エア漏れの原因

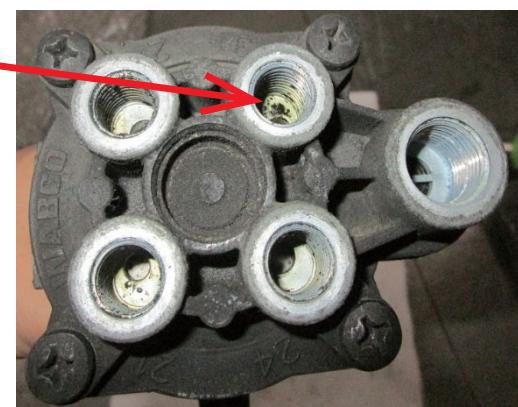
⚠ ポートにオイルや黒い汚れが付着

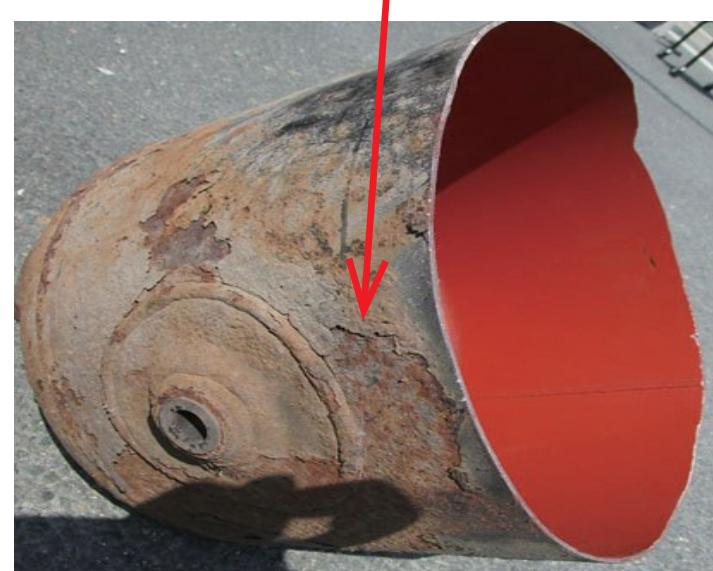
降雪地域で使用された鉄製エアタンク

※内部にサビは見られないものの、外周の腐食が進行しているため、安全性確保の観点から交換が必要です。

タンクの外側が劣化・腐食・ふくらみ・ひび割れが見られるときは、
タンクの交換が必要です。
