改善箇所説明図

対象車両外観

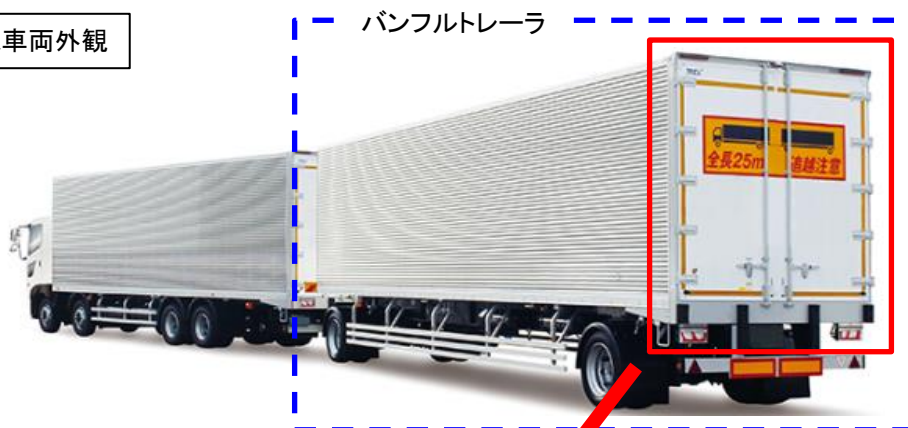
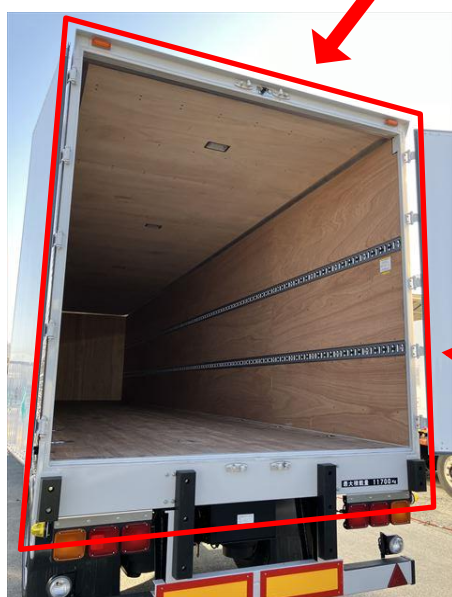
バンボディー
リヤフレーム

ドリー付きバントレーラのバンボディーリヤフレームにおいて、設計検証が不十分のため、走行時に発生するねじれ等により亀裂が生じるものがある。そのため、そのまま使用を続けると亀裂部からバンボディー内に水が侵入する。最悪の場合、亀裂が進展して破断するおそれがある。

全車両、バンボディーリヤフレームを対策品に交換する。
