改善箇所説明図

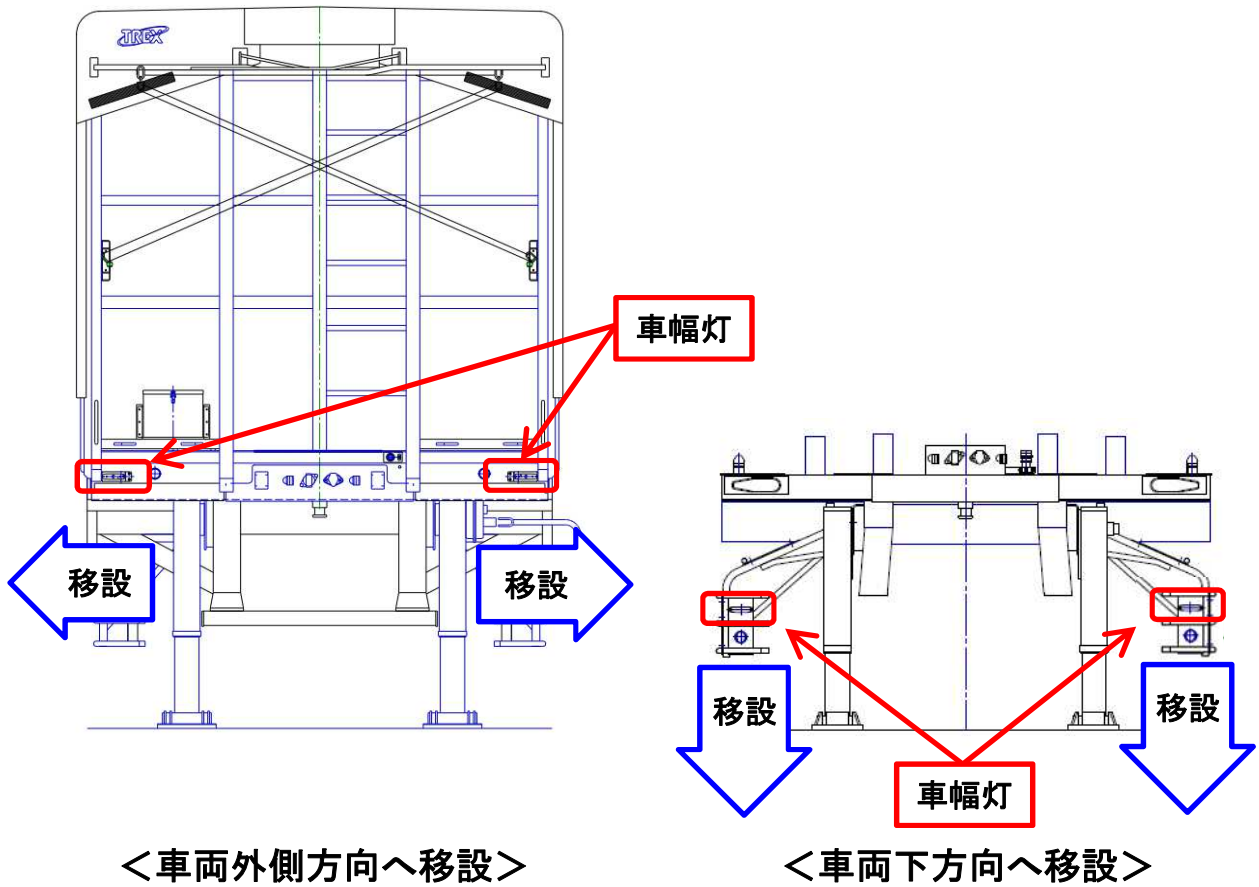
車両前面を示す

は移設部品を示す。

トレーラの車幅灯において、設計が不適切だったため、当該灯火の最外側からの距離が超過している、又は視認性が保安基準に適合しない。

全車両、車幅灯を適切な位置に移設する。また、一部の車両においては車幅灯取付ブラケットを対策品に交換し、適切な位置に移設する。
