【不具合の内容】

バン型トラックのリアコンビネーションランプにおいて、当該ランプの取付指示が不適切なため、尾灯または後部反射器の取付位置が保安基準に適合しない。

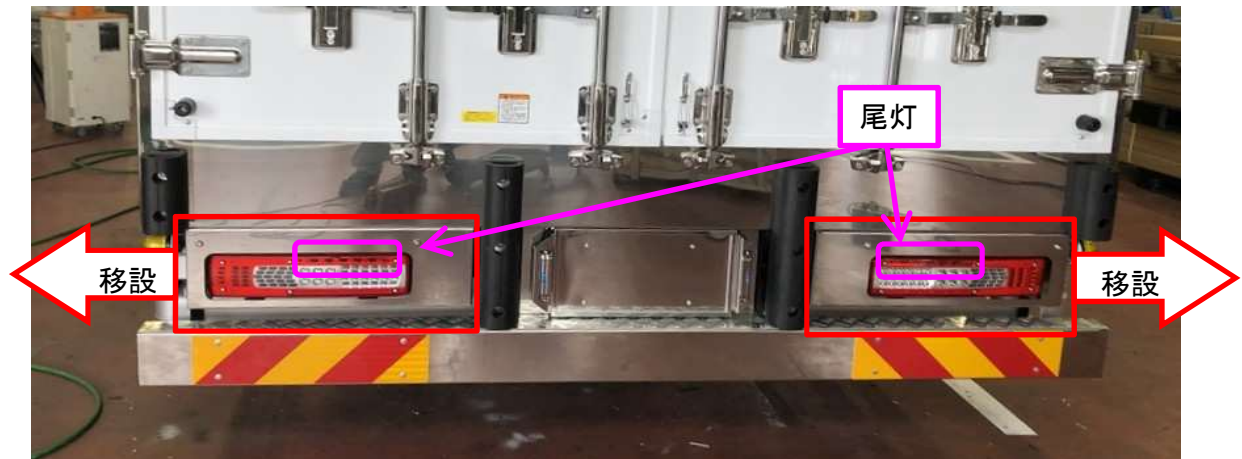
①尾灯

は移設部品を示す。

尾灯：リアコンビネーションランプのブラケットを交換し、適切な位置に修正する。(改善①)

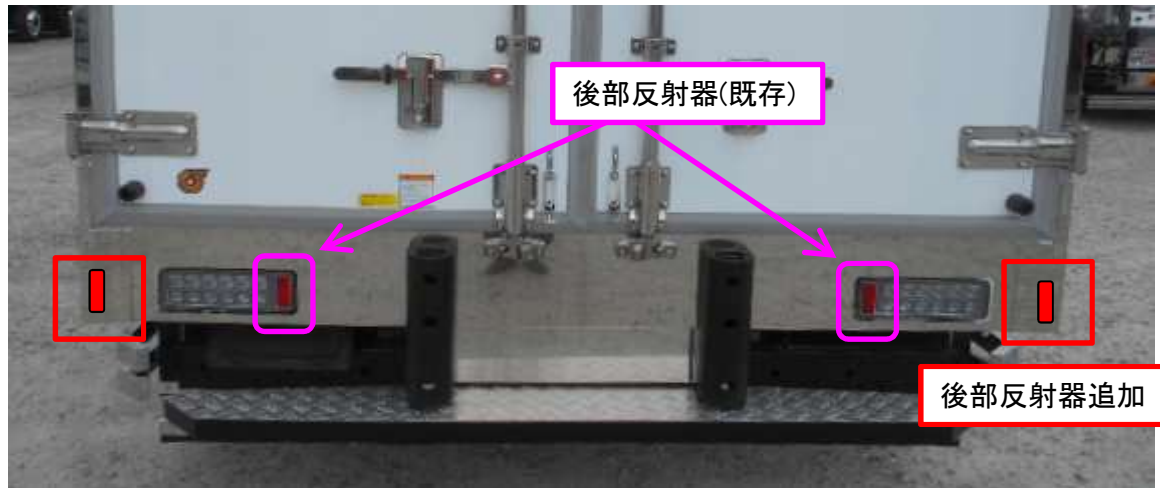
②後部反射器

は追加部品を示す。

後部反射器：適切な位置に後部反射器を追加する。(改善②)
