改善箇所説明図

【品保26-012】

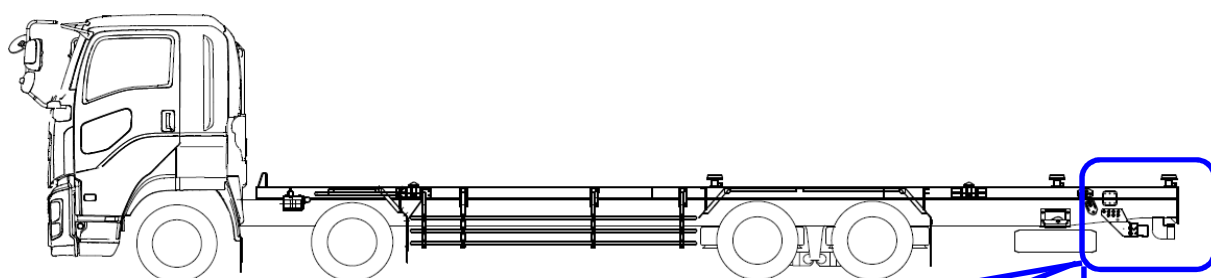
↓ 不適合箇所 □ は交換部品を示す。

【不具合の内容】

スワップボディコンテナキャリアにおいて、突入防止装置の設計が不適切なため、車体後面から取り付けることができる自動車の後端に近い位置となるよう当該突入防止装置が取り付けられておらず、保安基準に適合しない。

| | タイプA 鋼製バンパー + バンパースペーサ | タイプB アルミ製バンパー | タイプC 鋼製バンパー |
| 改善前 | スペーサ:75 304 | スペーサなし 312 | スペーサなし 309 |
| 改善内容 | バンパースペーサ変更 75mm→90mm | ステー50mm前方へ移設 + バンパースペーサ65mm | ステー50mm前方へ移設 + バンパースペーサ65mm |
| 改善後 | スペーサ:90 289 | スペーサ:65 297 | スペーサ:65 294 |

【改善の内容】

全車両、バンパースペーサを変更、または、バンパーステーの移設およびバンパースペーサを追加し、突入防止装置の取付位置を適切な位置に修正する。

タイプA バンパースペーサの変更

タイプB ステーの移設+バンパースペーサの追加(アルミバンパー用)

タイプC ステーの移設+バンパースペーサの追加(鋼製バンパー用)
