改善箇所説明図

スワップボディコンテナ

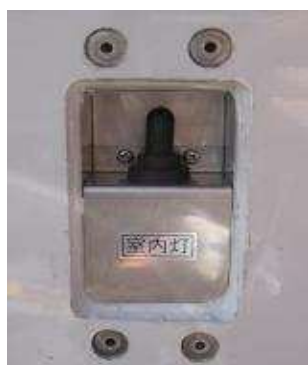
室内灯スイッチ

ウイングタイプスワップボディコンテナの室内灯スイッチ端子部において、絶縁保護が不十分なため、鋼製スイッチケースと接触しショートすることがある。最悪の場合、配線が過熱して発火するおそれがある。

全製品、次のいずれかの対策を行う。また、端子部配線に損傷があるものは配線を交換する。

- (1) 端子部に保護部材追加および電源近くにヒューズ追加
- (2) スwitchを対策品に交換、端子部に保護部材追加および室内灯用電源近くにヒューズ追加
- (3) スwitchを対策品に交換および端子部に保護部材追加
- (4) 端子部に保護部材追加
