冠水したトレーラ用車軸の取扱いについて

集中豪雨などで冠水したトレーラ用車軸の取扱いは下記にてお願いします。

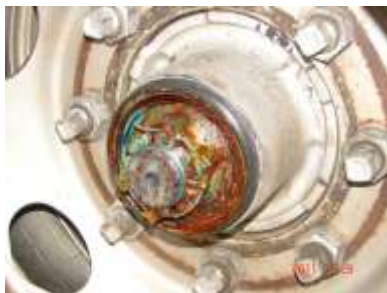
←アクスルナット

※ ベアリング、シューローラ、スラックアジャスター、ブレーキチャンバーなど可動部分の部品は新品と交換してください。ベアリンググリスも交換してください。

※ 点検結果、錆及び腐食が顕著な部品は新品と交換してください。

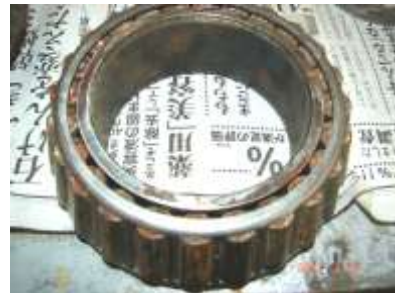
ベアリング→

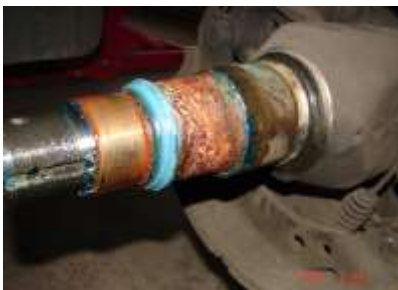
←スピンドル

※ その他の部品も洗浄、錆落とし、乾燥、潤滑を充分に実施してください。

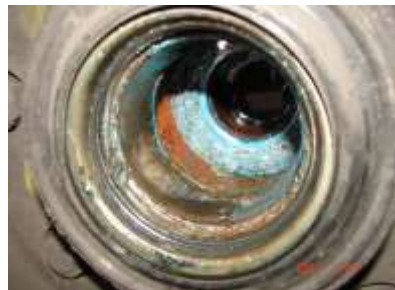
ハブ内部→
