改善箇所説明図

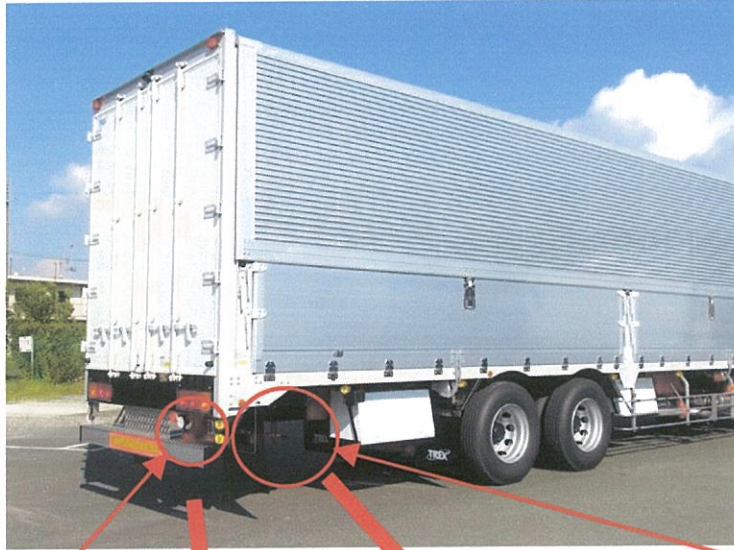
トラック及びセミトレーラの油圧式側面開放装置のスイッチ回路において、サージに対する保護が不十分なものがある。そのため、スイッチ操作時に発生する高電圧により半導体(ダイオード)が破損し、最悪の場合、羽根が誤作動をするおそれがある。

【改善措置の内容】
全車両、当該スイッチを高電圧から保護するため、回路にバリスタを挿入するとともに、スイッチ内の半導体を新品に交換する。

注意: は追加及び交換部品を示す。

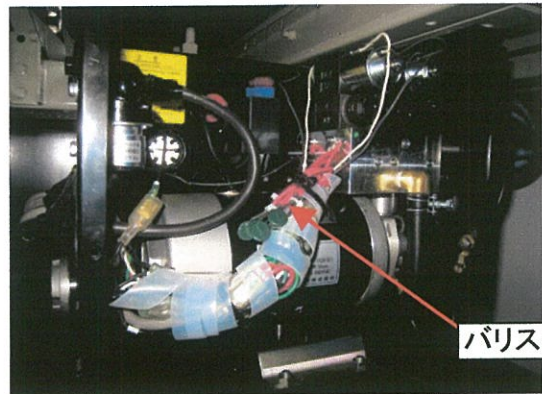
ダイオード

(羽根開閉スイッチ内部)
