燃料タンク（T - A30Y）市場改修説明図

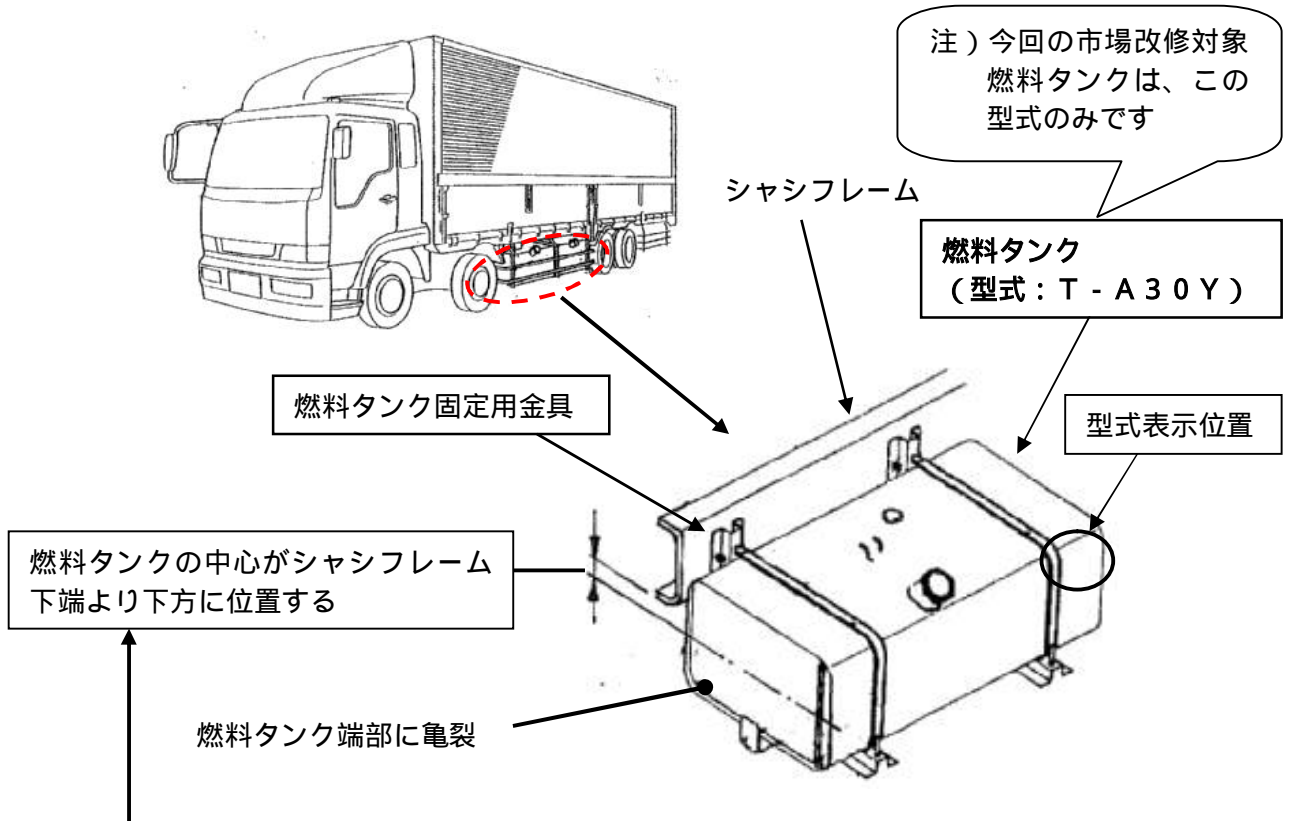
【不具合内容】

トラックの燃料タンク（型式：T-A30Y）の取付位置が不適切なものがある。そのため、そのまま使用を続けると、走行時の振動等により、燃料タンクの端部に亀裂が発生し、最悪の場合、燃料が漏れるおそれがある。

【修理概要】

燃料タンク固定用金具に補強板を追加する。また、燃料タンクを新品に交換する。
