改善箇所説明図

15インチドラムブレーキ仕様
セミトレーラ

20インチディスクブレーキ仕様
セミトレーラ

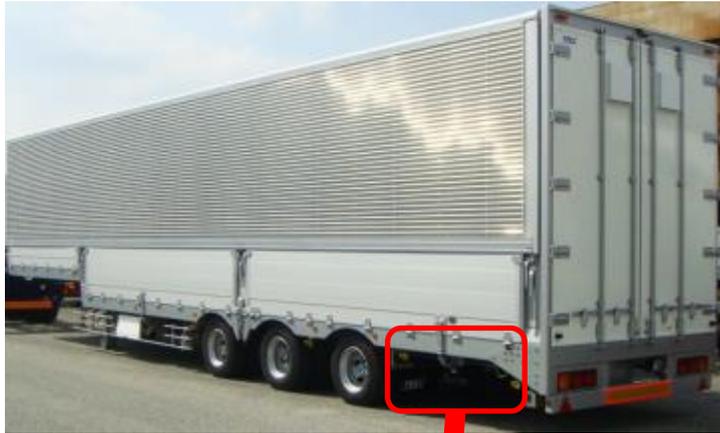
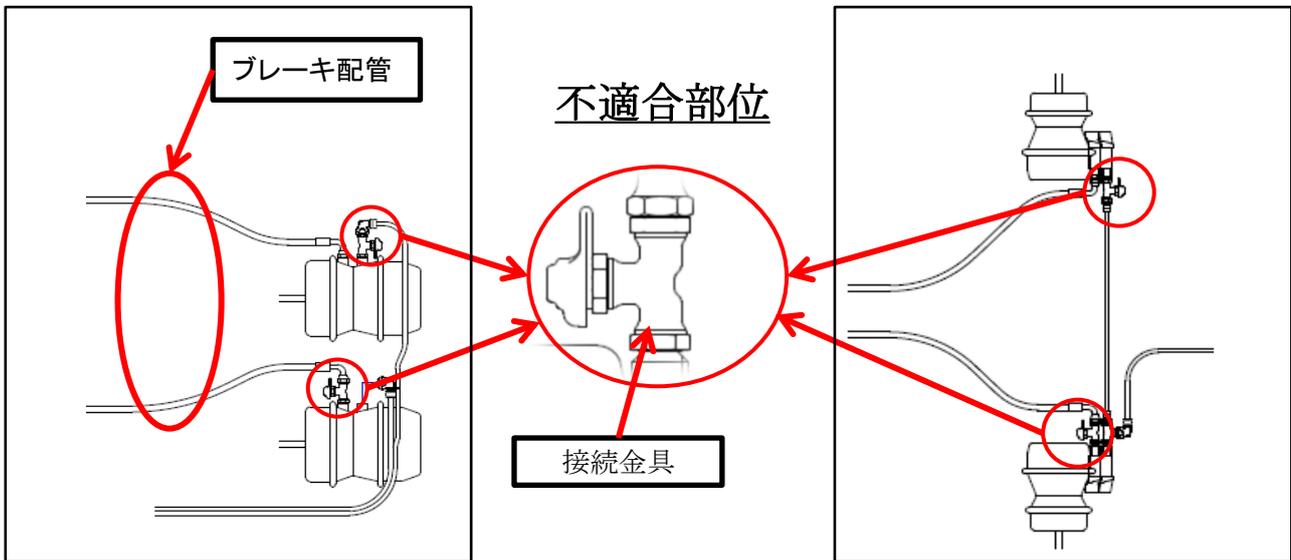
は、交換部品を示す。

ブレーキチャンバの配管接続部において、接続金具の選定が不適切なため、走行振動等によりブレーキ配管が大きく振れるものがある。そのため、振れによる応力によって当該金具のリングが損傷してエアが漏れ、最悪の場合、制動力が低下する、または、ブレーキが引きずるおそれがある。

全車両、接続金具を対策品に交換する。また、一部の車両においては、ブレーキ配管を接続金具に対応する長さのものに変更する。

識別：改善実施済車には、車台番号打刻位置付近にNo.4551のリコール対策済ステッカーを貼付ける。
