改善箇所説明図

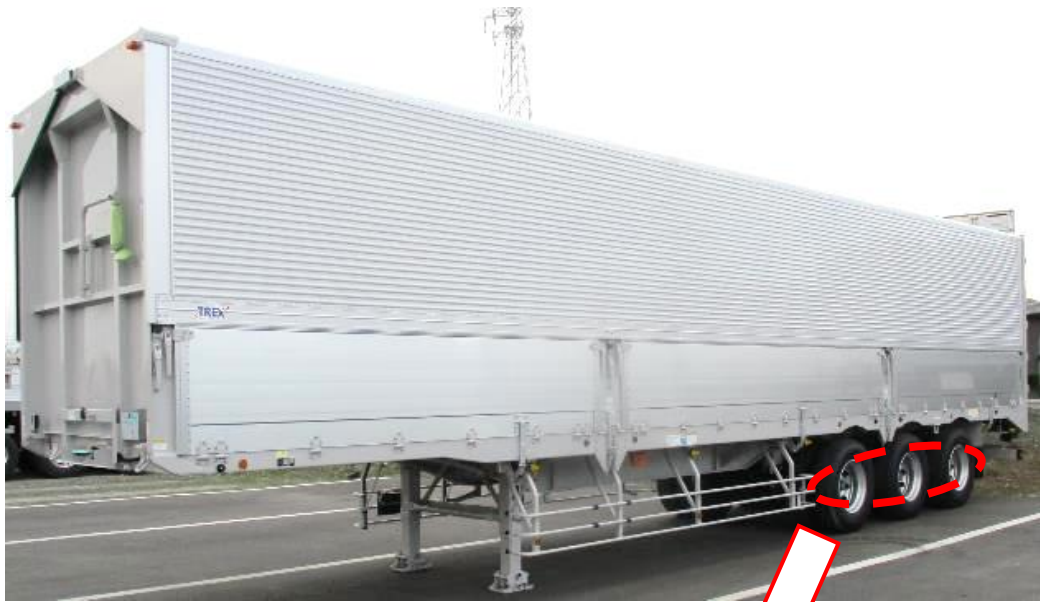
アクスルナット

は交換部品を示す。

セミトレーラの車軸において、外径が異なる非正規品のアクスルナットが装着されているものがある。そのため、メーカー指定工具による締め付けができない。

全車両、車軸のアクスルナットを点検し、外径が異なる非正規品が装着されていた場合、正規品に交換する。
