## BPW製車軸には必ず純正グリスを使用して下さい。

### 車軸整備用グリスの指定について

# 謹告文

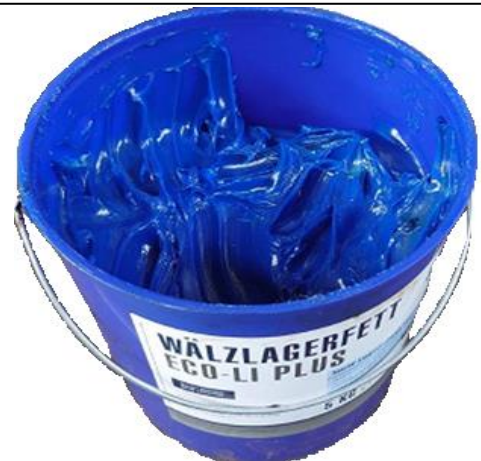
#### BPW 耐熱グリス ECO-Li Plus

・5kg缶  
トレクス部品番号960040-00010  
(BPW品番 02.1040.47.00)

・25kg缶  
トレクス部品番号960040-00013  
(BPW品番 02.1040.49.00)

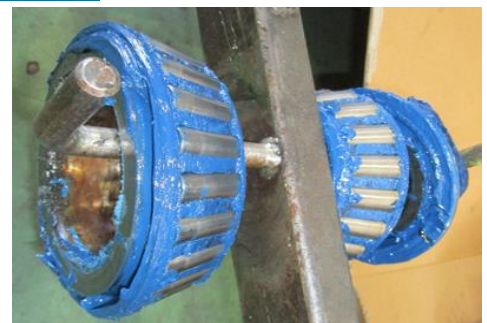
下記図A、Bのベアリングに入るグリスのみで、ベアリング潤滑を行います。ハブ内側にはグリスを入れないため少量です。

場所	量
図 A インナーベアリング	170 グラム
図 B アウターベアリング	120 グラム
ハブオイルシール リップ部	適量

(20インチドラムECO 10トン軸の場合)

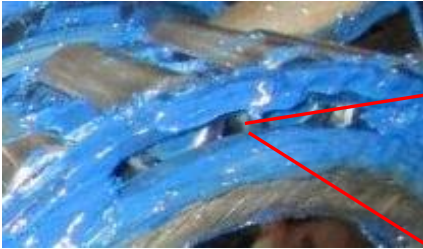
指定外グリス不具合事例1 ベアリンググリス溶け出しによる白煙発生！

グリスが溶け出す！

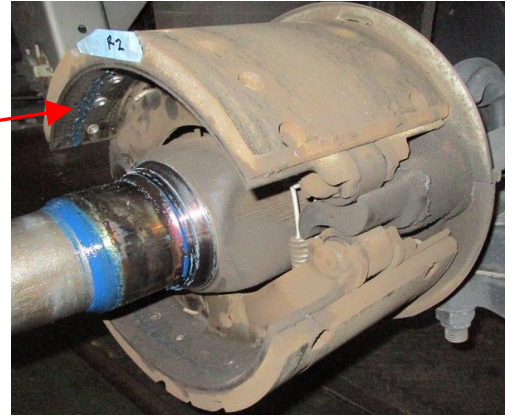
グリスがライニング  
付着する。

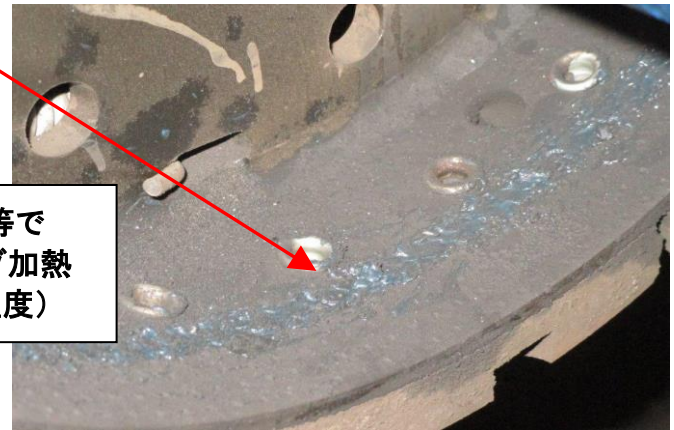
ライニングに  
付着したグリスが  
加熱されて  
白煙発生！

下り坂等で  
ライニング加熱  
(正常温度)

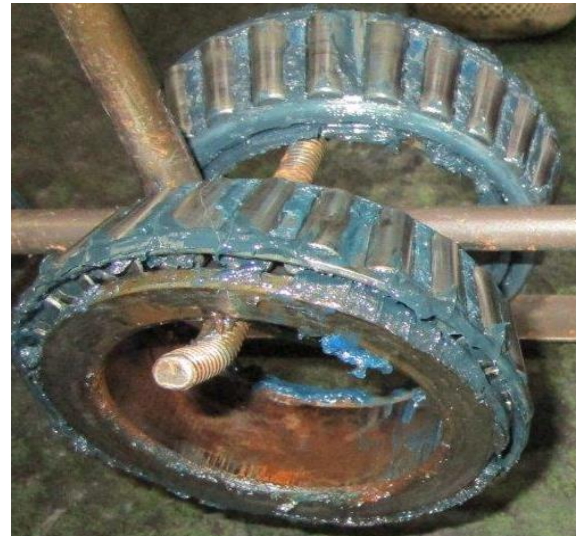
車検時のグリス交換から1万km以内の走行にも関わらず、写真の様にベアリンググリスが減っていました。

→このまま走行を続けた場合グリス切れからのベアリング破損を起こし、脱輪や車両火災を起こす危険性があります。

調査より、車検時に指定外グリスの使用を確認しました。(BPW専用グリスと表示されていました。)

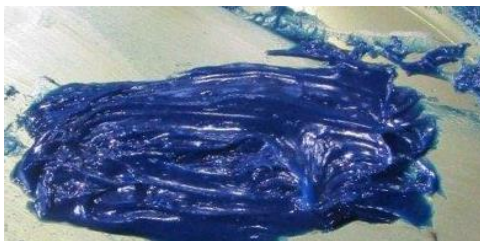
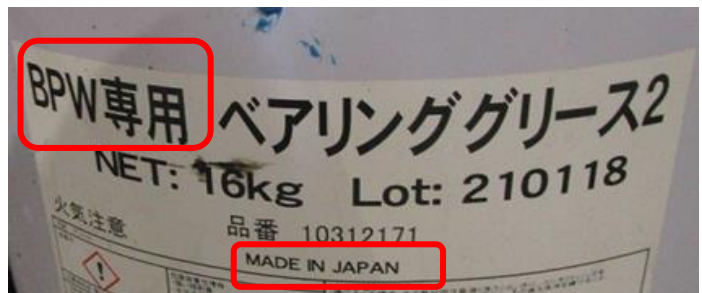
実際に使用された指定外グリス

※色や粘度では純正グリスと識別困難です。  
※BPW専用グリスはトレクス指定グリスではありません。  
※純正グリス(ECO-Li Plus)は日本製ではありません。

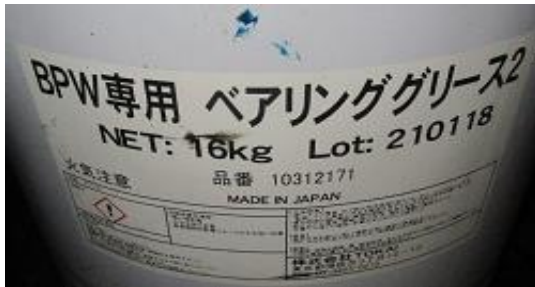
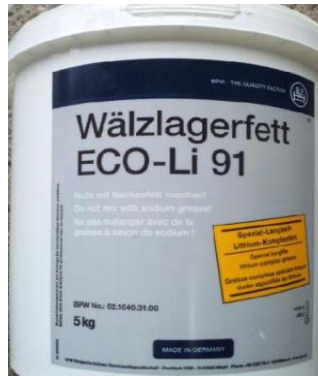
・「BPW専用グリス」 ・「BPW ECO-Li 91」

※こちらはBPW製グリス  
ですが、種類が違います。

※どちらも青色ですので、誤って使用しない様、ご注意下さい。

下記のグリスは使用しないで下さい。
