## 冠水したトレーラ用車軸の取扱いについて

集中豪雨などで冠水したトレーラ用車軸の取扱いは下記にてお願いします。

日本トレクス株式会社

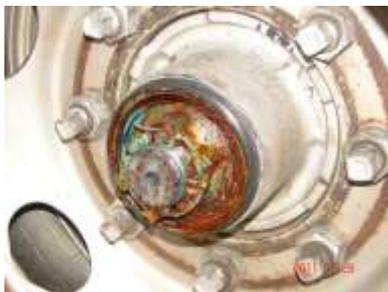
ベアリングの錆付により車軸の過熱及び破損、脱輪等の可能性があります。

←アクスルナット

※ ベアリング、シューローラ、スラックアジャスター、ブレーキチャンバーなど可動部分の部品は新品と交換してください。ベアリンググリスも交換してください。

※ 点検結果、錆及び腐食が顕著な部品は新品と交換してください。

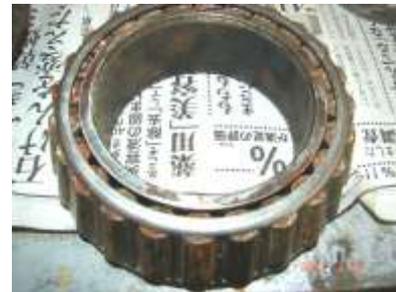
ベアリング→

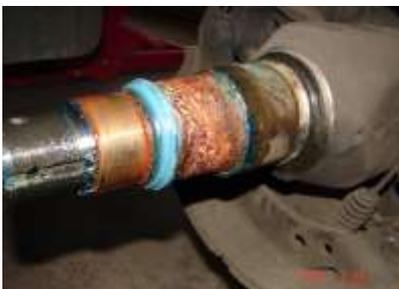
←スピンドル

※ その他の部品も洗浄、錆落とし、乾燥、潤滑を充分に実施してください。

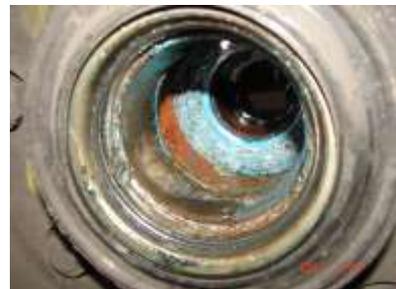
ハブ内部→
