BPW車軸の安全な運行には、純正グリスの使用が不可欠です

本資料では、指定グリスの重要性と、 指定外グリス使用による不具合事例を紹介し、 整備時に**適切なグリスを選ぶためのポイント**を 明確にします。

純正グリス(指定グリス)の重要性

TREX 日本トレクス株式会社 サービス部

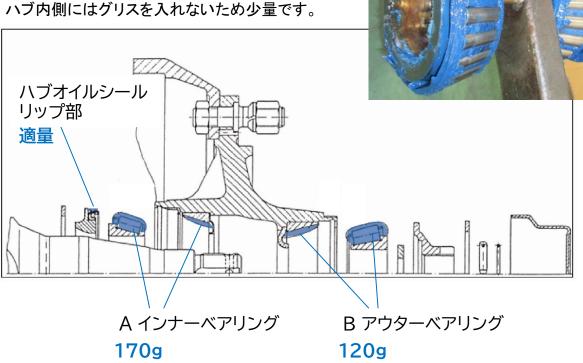
例)BPW ECO軸 (20インチ/10トン)軸

【ベアリンググリス補充量】

下記図A、Bのベアリングに入るグリスのみで、 ベアリング潤滑を行います。

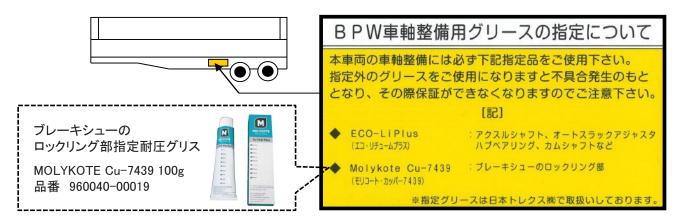
【車両の左側サイドレールのコーションラベルでグリスの種類を案内しています】

- BPW車軸は少量のベアリンググリスで潤滑する特殊構造であり、使用される グリスも特殊な性質を持つため、純正グリス以外では不具合が発生する可能性があります
- ・車両の左側サイドレールのコーションラベルでグリスの種類を案内しています

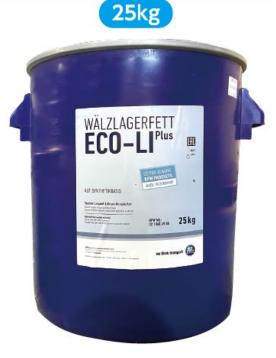
【純正グリス(ECO-Li Plus)は3種類の容量があります】

400g

5kg

400g ジャバラ容器 (グリスガン用) 品番 BPWG400

5kg缶 品番 960040-00010 (BPW品番 02.1040.47.00)

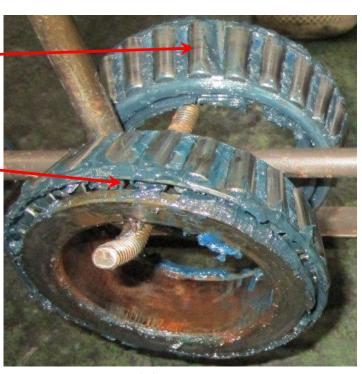
車検時に「BPW専用グリース」と 表示された指定外グリスが使用された

グリス交換後1万km以内の走行でも、 ベアリンググリスが大幅に減少

グリスがないため小傷ができている・

車検時のグリス交換から1万km以内の 走行にも関わらず、ローラーの隙間の グリスがなくなっている

ベアリンググリスが減っている様子

- ➤このまま走行を続けると、
 - → グリス切れ
 - → ベアリング破損
 - → 脱輪・火災の危険性あり

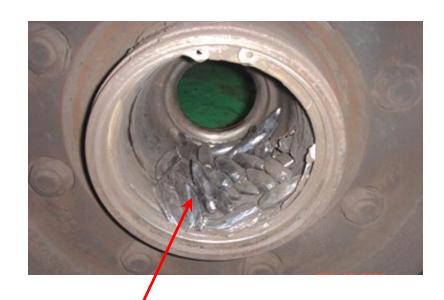
- グリスが機能せず、潤滑不良に
- ベアリングローラーが異常摩耗

- →ベアリング過熱
- →グリス溶け落ち
- →ベアリンググリス乾燥状態
- →ベアリングローラー異常摩耗

該当車両は写真のように ベアリングが完全に壊れてしまい、 脱輪寸前の状態になった

ベアリングローラーが異常摩耗を起こして変形

正常な ベアリングローラー

異常摩耗で変形した ベアリングローラー

- ベアリングからの出火
- ベアリング破損による脱輪
- ・脱輪に伴うハブ回転軸のズレ → ブレーキ加熱 → 車両火災 等
- →指定外グリスの使用は大変危険です。
