## 凍結で重大事故！？ 冬の前に確認したい凍結防止のポイント

冬季の寒冷地では、リレーエマージェンシーバルブの凍結によるブレーキ作動不良や引き摺りが発生し、重大事故につながる恐れがあります。本サービスニュースでは、凍結防止のための整備ポイントやオートライト義務化車両における注意点をまとめました。冬の前にぜひご確認ください。

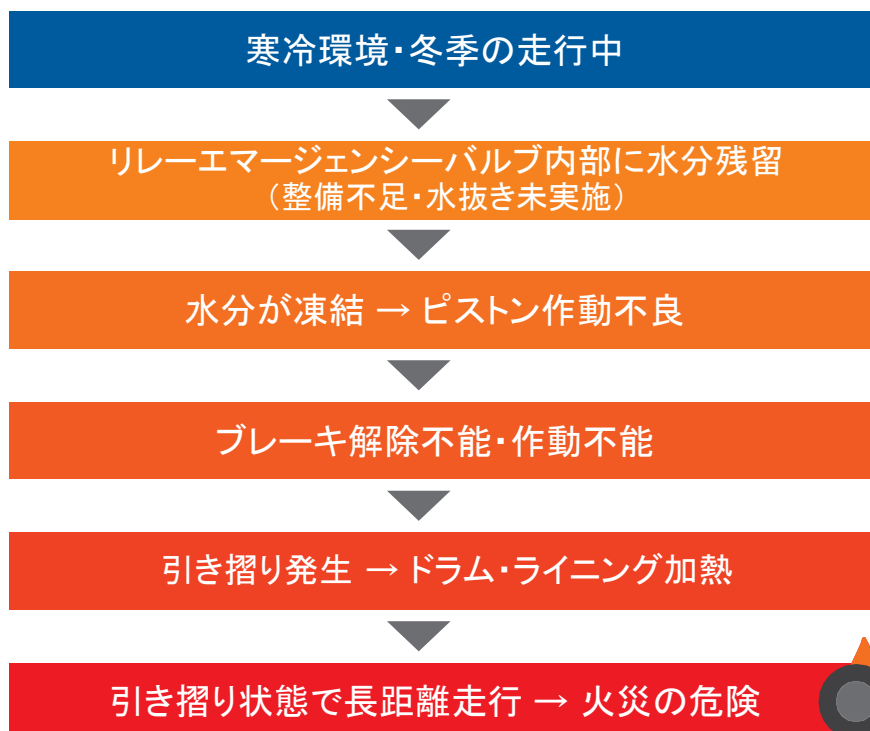
## 【凍結から重大事故につながる流れ】

NG 減速等のハーフブレーキ作動時、ブレーキの引き摺りが発生した  
→気付かないでブレーキ加熱
-

NG タイヤロックのまま走行していた  
→タイヤバースト

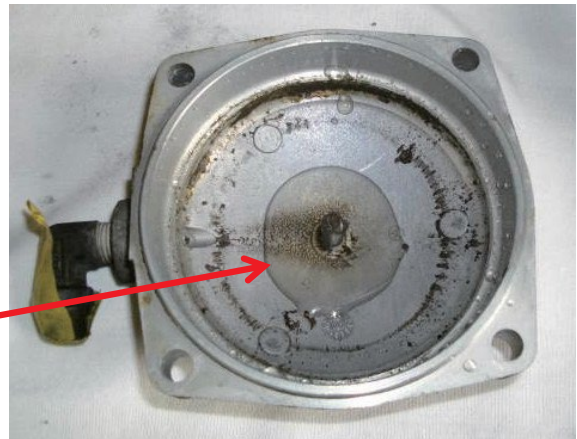
### リレーピストンの点検

#### ⚠ NG兆候

短期間での凝水が発生

➤ トラクタのエアドライヤ等を  
メンテナンスください

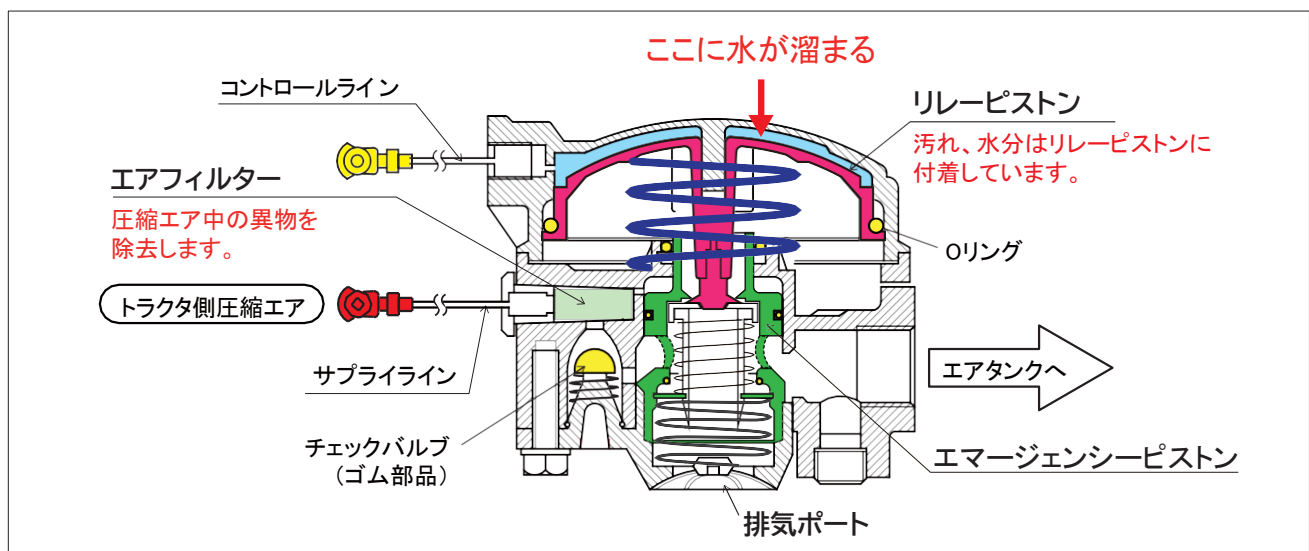
リレーエマージェンシーバルブ(RE-6E) 断面図

### 【リレーエマージェンシーバルブの構造】

トラクタからの圧縮エアが最初に通る場所にあるため、  
リレーエマージェンシーバルブには水やオイルがたまりやすくなっています

※ゴム部品やOリングは消耗品として定期交換が必要です

リレーエマージェンシーバルブは、年1回以上+冬季前に必ず分解清掃を実施  
凍結は、ブレーキ不良・引き摺り・タイヤロックの原因になります

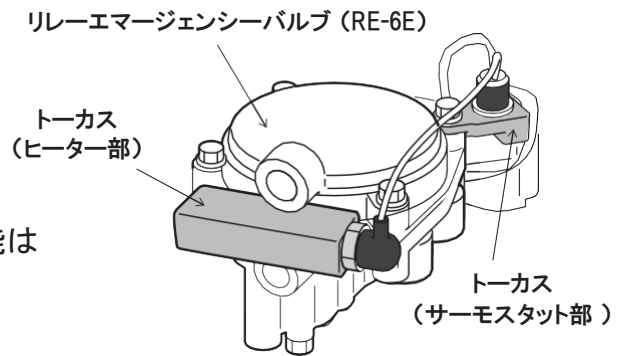
トーカスは、リレーエマージェンシーバルブ内部の水分凍結を防止する補助装置です。

スモールライトの電源を利用して通電し、バルブを加温することで凍結を防ぎます。ただし、水分を除去する機能はありませんので、整備と併用が必要です。

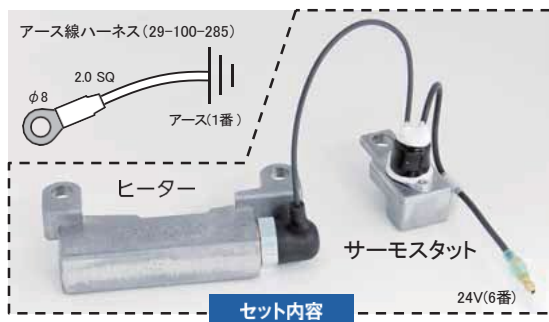
#### ■ 配線図

トレーラの配線 (No.6 茶色) より取り出し配線し、トレーラの配線 (NO.1 白色) アースへ接続する。

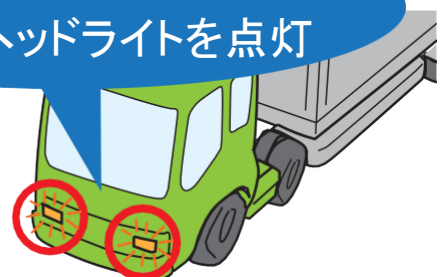
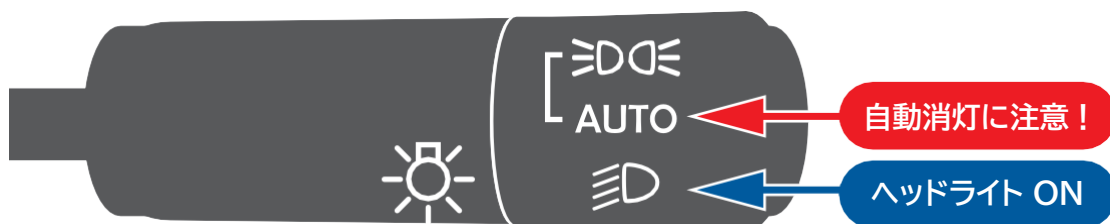
ライトスイッチレバー

オートライト義務化車両では、明るい時間帯にスモールが消灯されるため、トーカスが作動しません。外気温が5℃以下の場合は、日中でもヘッドライトを点灯して走行してください。

外気温が低い場合は、  
日中でもヘッドライトを点灯

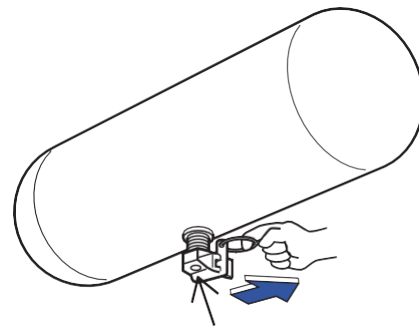
ドレンコック(プルタイプ)

エアタンクからの水の量を確認

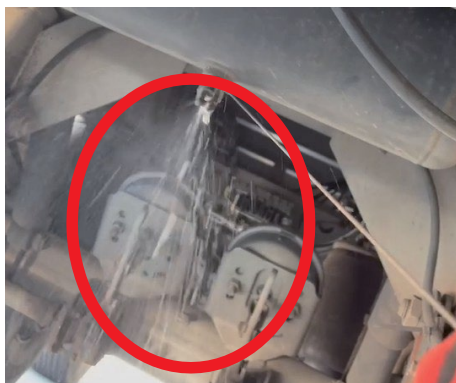
異常(凝水が溜まる)

速やかに、トラクタのエアドライヤ等をメンテナンスして下さい

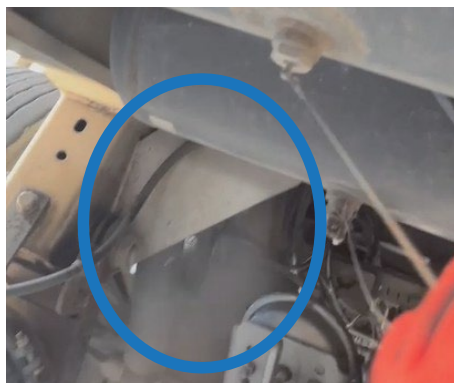
正常(一瞬の霧)

☞ 正常でも少量の水分が溜まります  
毎日水抜きして下さい

☞ 水抜きで、ABSモジュレータなどバルブへの  
水の侵入を防げます

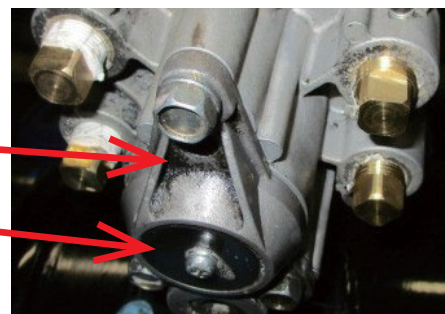
黒いオイル汚れ／凝水  
→トラクタのエアドライヤ不良の可能性大

排気ポートや周辺にオイルが付着

排気ポートを白いウエスで拭き、  
黒いオイル汚れが付着

黒くオイルで汚れた  
リレーエマージェンシーバルブの排気ポート

トラクタからの供給エアの水分が多い場合は  
リレーエマージェンシーバルブを年に複数回分解清掃する必要があります

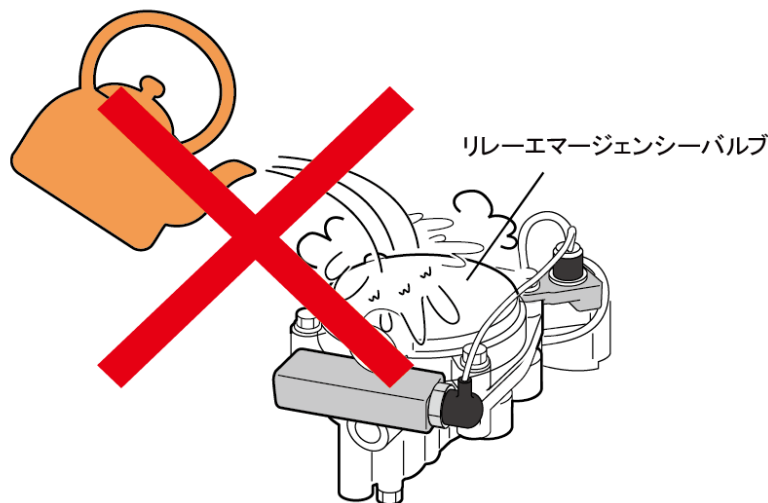
リレーバルブ本体の湯かけによる凍結解除はNGです。

→ 走行中に再凍結のリスクあり

#### ① スモールライトを点灯し、トカスを作動させます

☞ トカスによる電気的な解凍（10分程度）を推奨します
