## 発進時、タイヤが回転しない！「モーニングロック」にご注意ください

### ～ブレーキドラム内の固着によるタイヤロック現象～

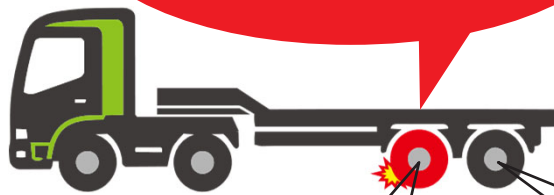
## 【モーニングロック発生の仕組み】

ブレーキドラム内部の水分と  
ブレーキライニング中の鉄分等で、  
ブレーキライニングがドラムに張り付くことで発生します。

ブレーキ解除状態でも  
ライニングとドラムが固着！  
タイヤが回転しない

ブレーキドラム内部に水分浸入

ライニング中の鉄分が固着

ブレーキライニングがドラムに張り付く

モーニングロック発生

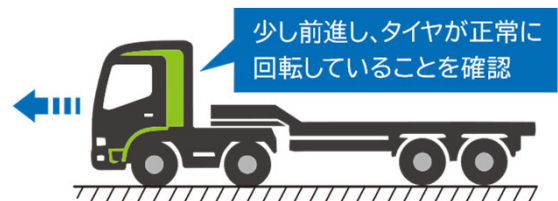
- ① 少し前進し、  
タイヤが正常に回転していることを確認する。

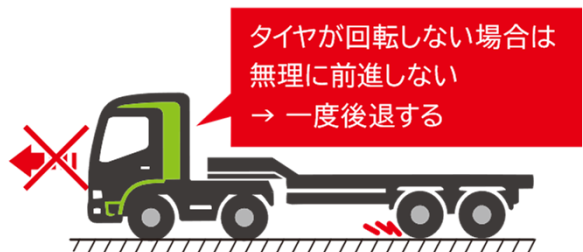
- ② タイヤが回転しない場合は、無理に前進しない。  
→モーニングロックの可能性

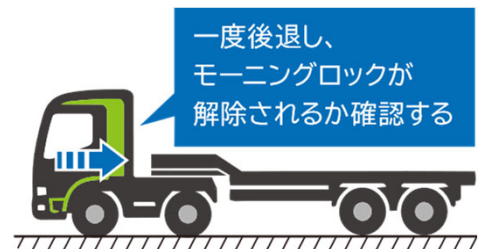
- ③ 一度後退し、モーニングロックが解除されるか確認する。

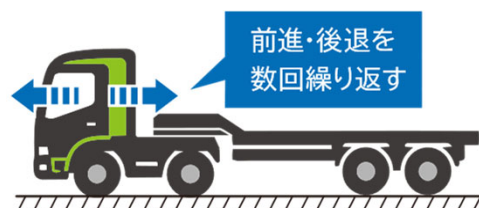
- ④ 軽度なモーニングロックであれば、  
前進・後退を数回繰り返すことで  
解除できる場合があります。

軽度なモーニングロックであれば、  
前進・後退を数回繰り返すことで解除できる場合があります。  
それでも解除しない場合は、  
「4. モーニングロック発生時の対処方法」を参照してください。

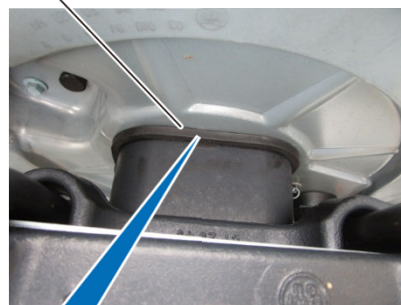
水切りゴムは、車軸上面を伝う雨水や洗車時の水を外側へ逃がし、ドラム内部への水浸入を防ぐ役割があります。

ダストカバー

車軸

シール(水切りゴム)

車軸上面を伝う水を外側へ逃がします

- ◆17.5インチホイール(旧呼称:15インチ)用シール(水切りゴム)  
品番 917150-00539

- ◆22.5インチホイール(旧呼称:20インチ)用シール(水切りゴム)  
品番 917150-00237

※ゴムの長さが異なります。  
22.5インチホイール用を切って長さを合わせれば使用可能です。

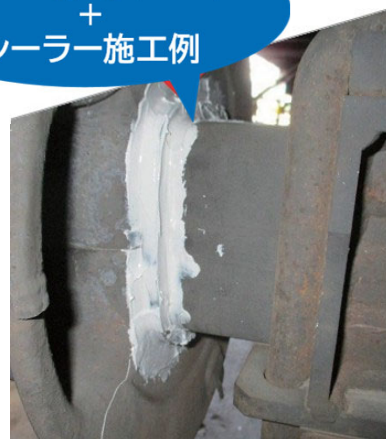
シール(水切りゴム)  
+  
シーラー施工例

車検時にブレーキドラム内部への水浸入が多い場合は、シール(水切りゴム)の上からシーラー施工を実施してください。ドラム内部への水浸入を低減することができます。

また、シール(水切りゴム)が装着されていない場合でも、シーラー施工により一定の効果が期待できます。

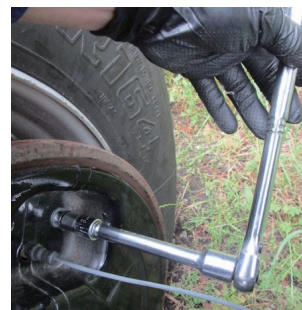
##### ① バックプレート取付ボルトを緩める。

**使用工具** ・ショートエクステンションバー  
・工具幅13mm六角ソケット

※取付ボルトが奥まっているため、  
ショートエクステンションバーまたは、13mmディープソケットを使用します。

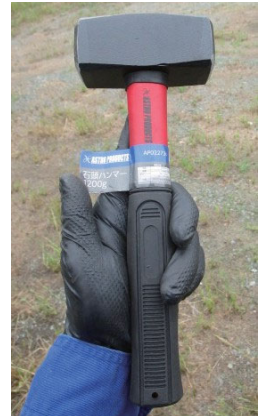
鉄棒をブレーキシューの鉄製リブ部に当て、ハンマーで数ヶ所を打撃します。  
加振による衝撃で固着が剥がれ、ブレーキシューが正常な位置へ戻ります。

- ・1.2kg～2kg程度の片手中ハンマー
- ・鉄棒（直径20mm以上）

#### 加振時のポイント

- シューローラ側を加振する
- 鉄製リブ部を加振する
- 鉄棒は直径20mm以上を使用する
- ✕ Cクリップ側は加振しない
- ✕ ライニング部を直接叩かない

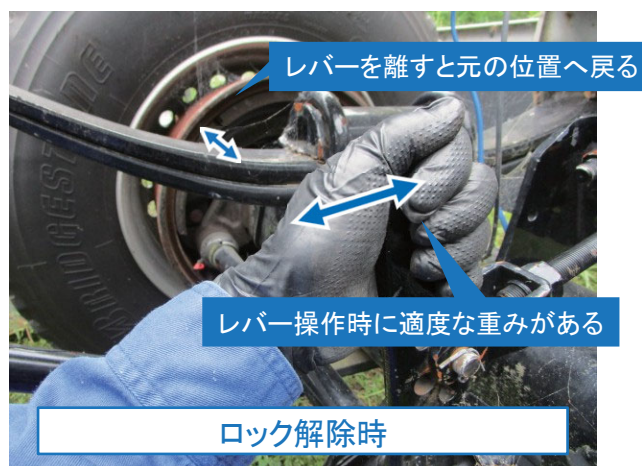
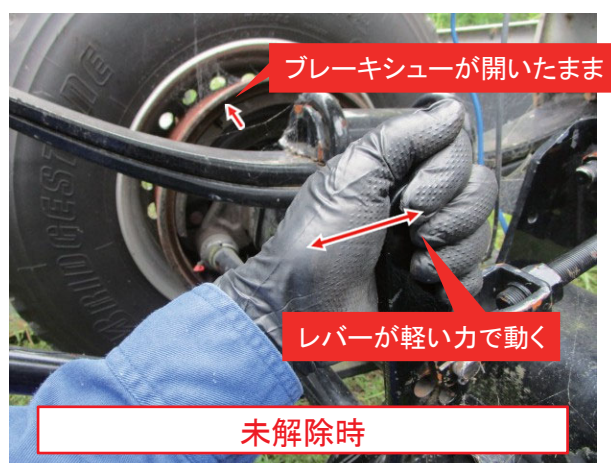
オートスラックアジャスタのレバーを操作し、  
ブレーキシューが正常に作動することを  
確認してください。

- ・オートスラックアジャスタのレバー操作に連動して  
ブレーキシュー（ライニング）が正常に作動し、  
レバーを離すと元の位置へ戻る。

- ・ブレーキシューが開いたまま戻らない
  - ・レバーが軽い力で動く
- 固着が解除されていない可能性があります。

※ ブレーキライニングがドラムに固着している場合は、  
ブレーキシューが正常な位置まで戻らないため、  
オートスラックアジャスタのレバーが軽い力で動きます。

固着が解除されると、リターン Springs の力で  
ブレーキライニングが戻り、  
ドラムとの間に隙間が発生します。  
隙間の有無がロック解除の目安となります。
